高機能ダクタイル鉄管の 地滑りなど大規模な地盤変状における挙動 の検証事例

日本ダクタイル鉄管協会

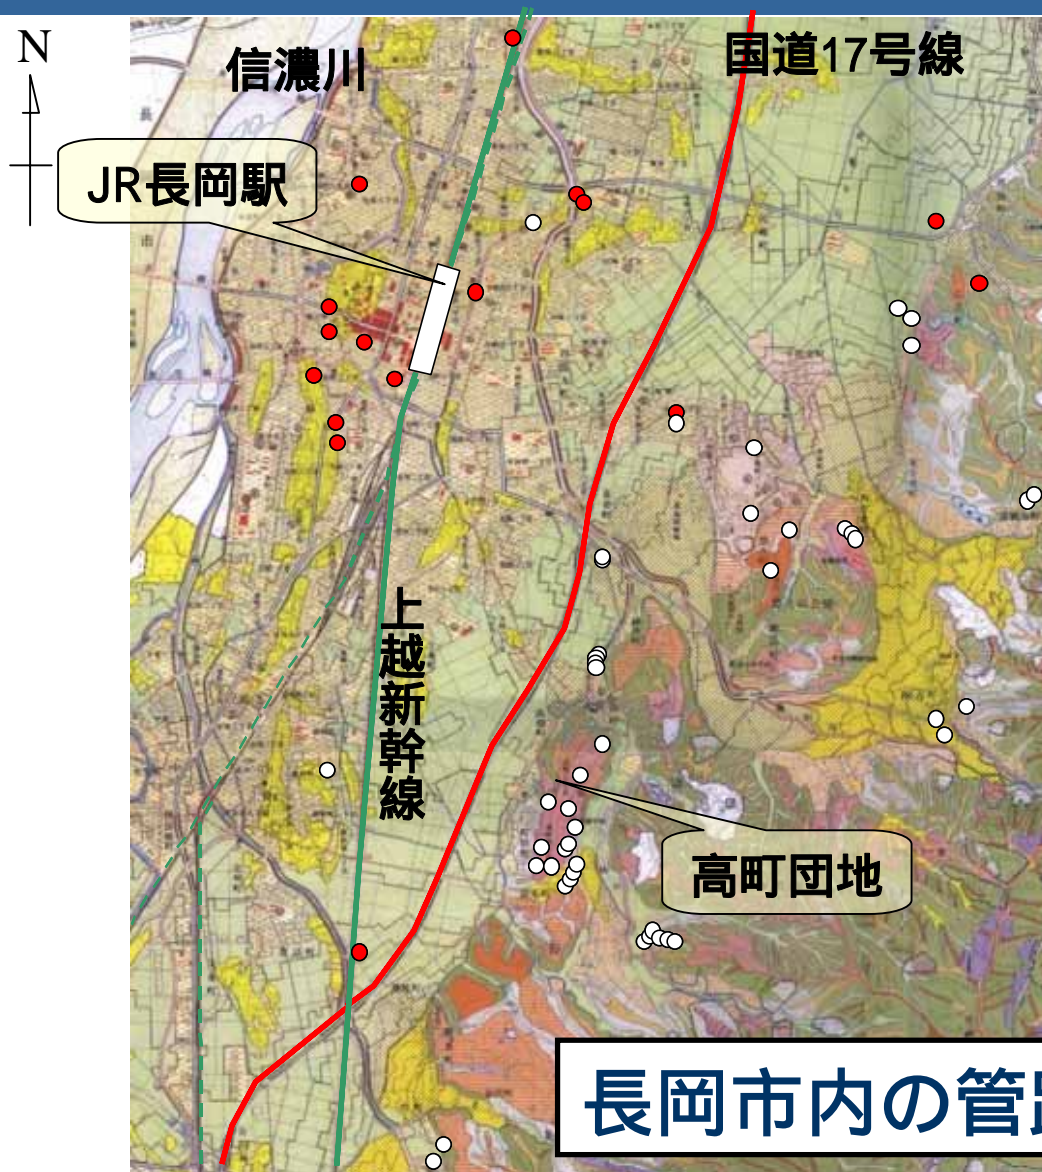
長岡市内の管路被害発生状況

- ダクタイル鉄管
(離脱防止機構なし)
- 鋳鉄管

配水管被害件数: 266件
(その他管種の被害件数を含む)

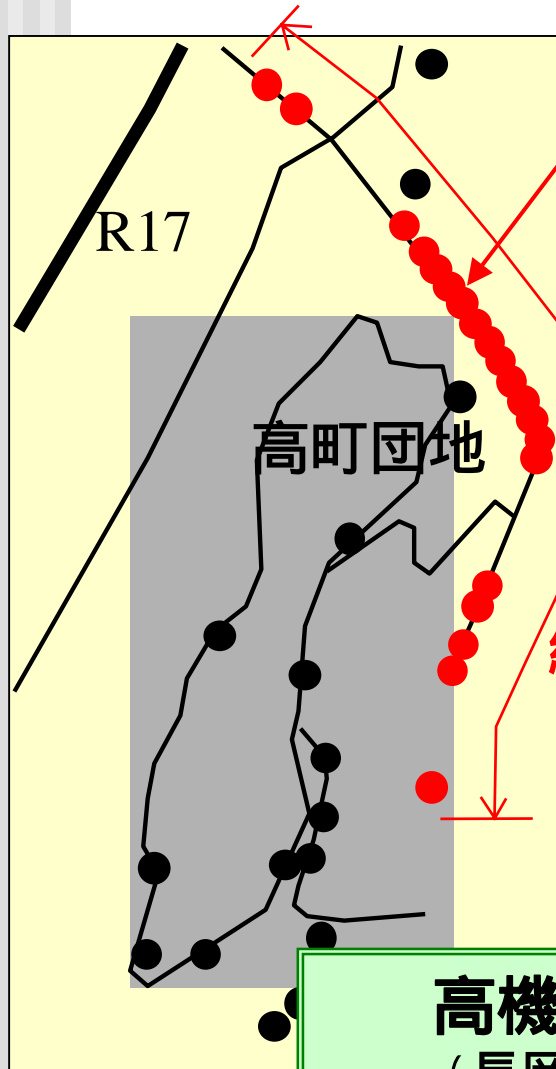
液状化地盤に耐えた高機能ダクティル鉄管

300 経年管(フランジ継手) 21箇所漏水

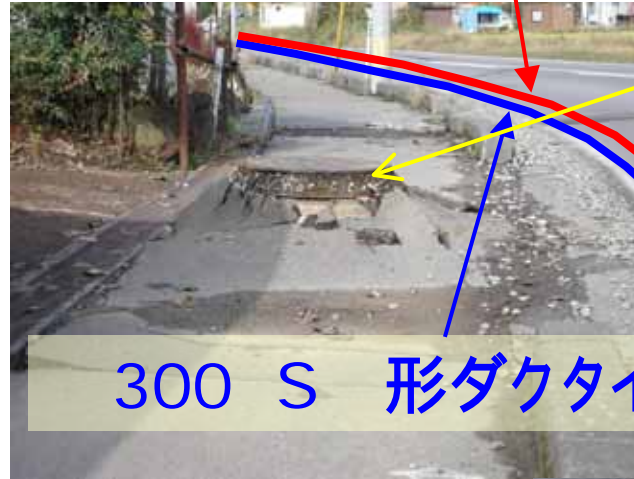
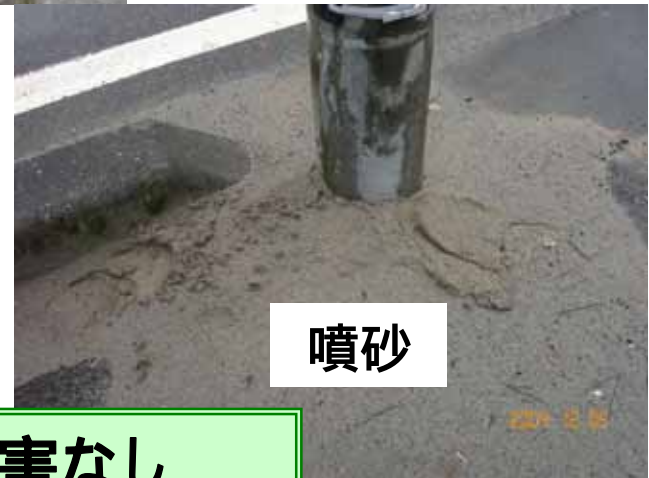
高機能ダクティル鉄管に被害なし
(長岡市、十日町市、柏崎市に約20km)

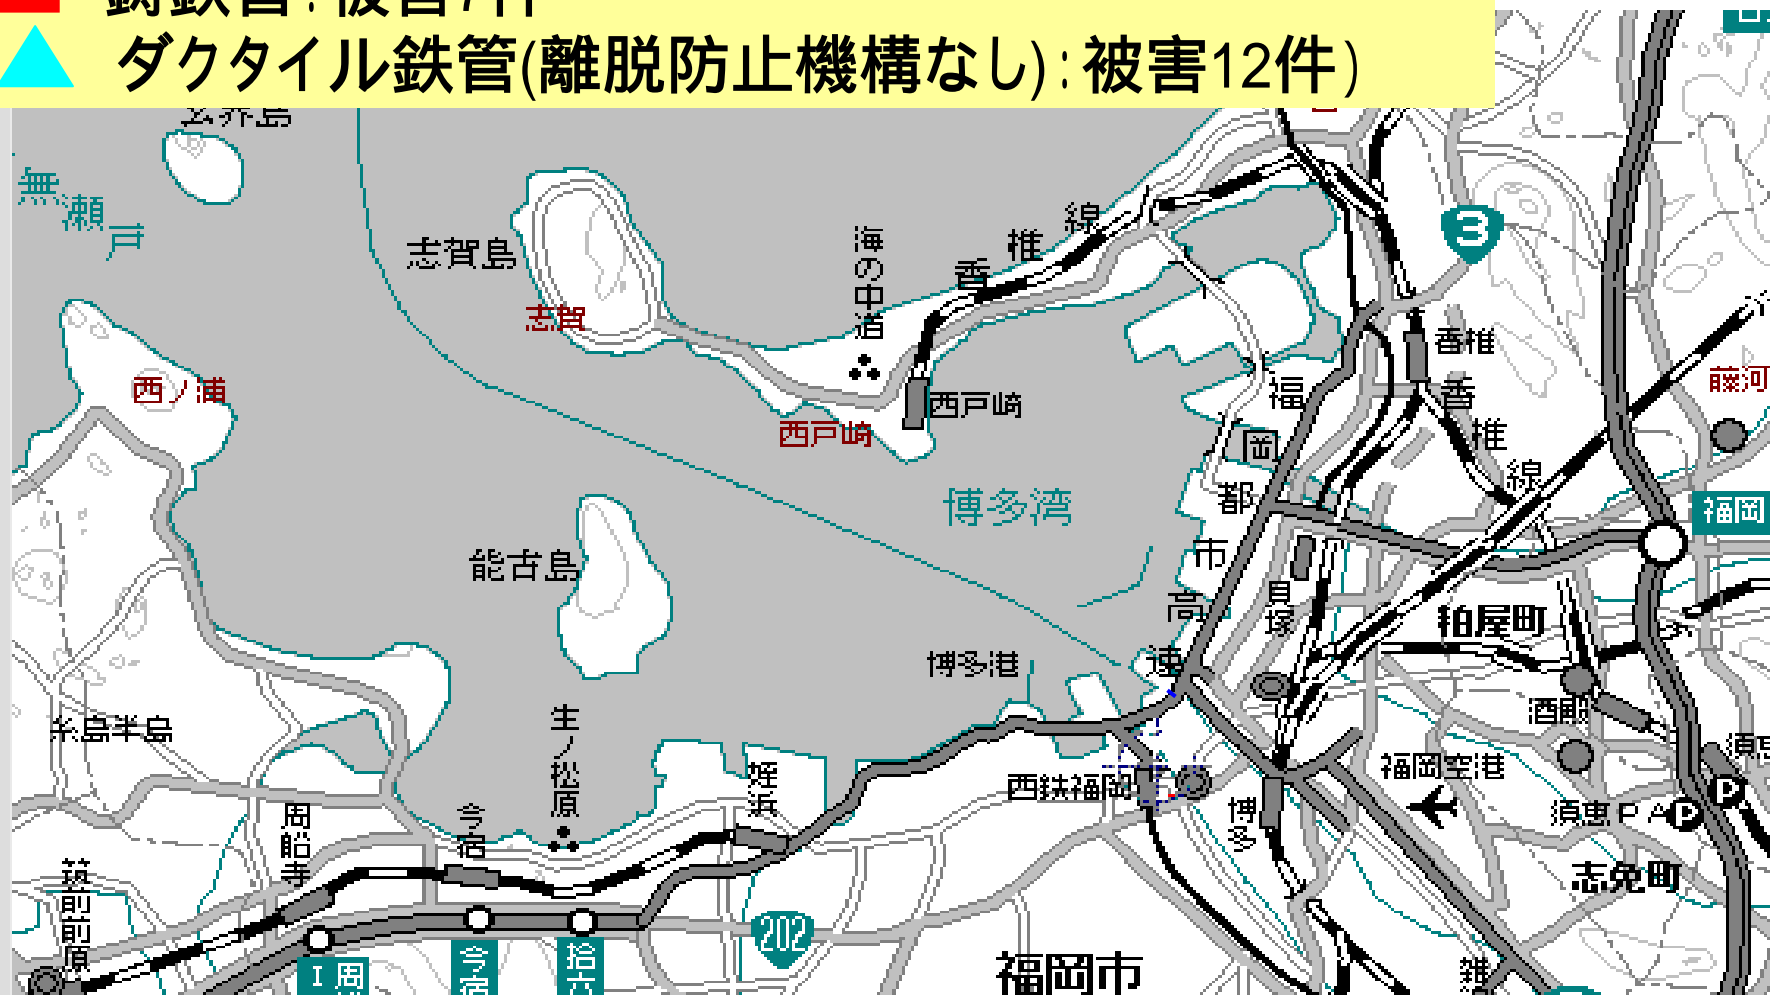
福岡市の管路被害発生状況

- 鋳鉄管: 被害7件
- ▲ ダクタイル鉄管(離脱防止機構なし): 被害12件)

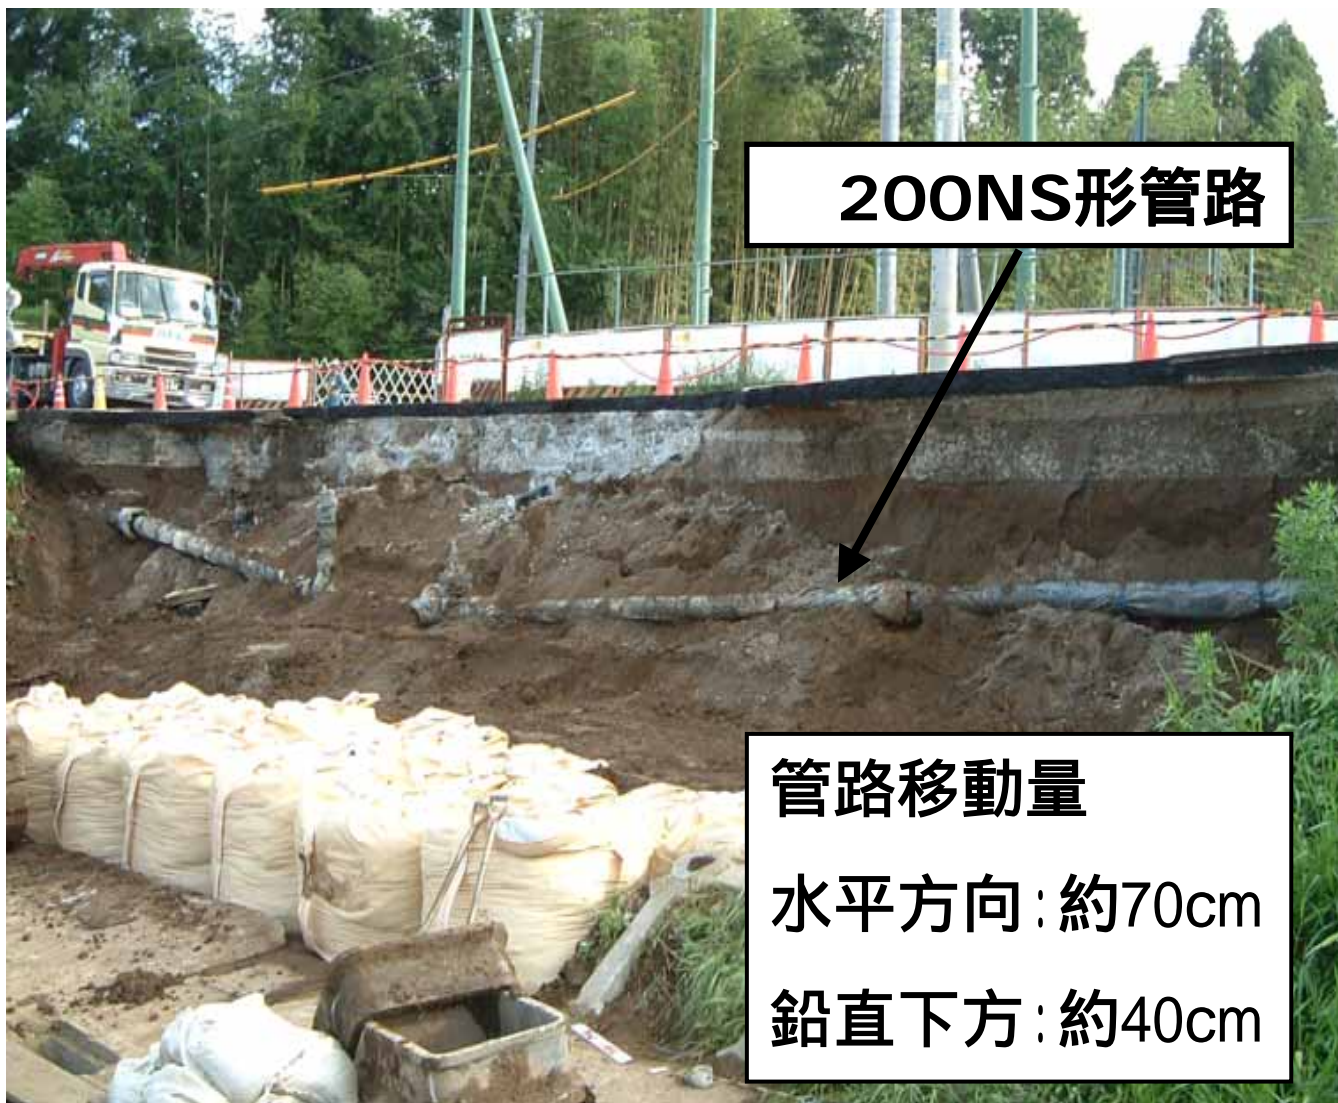
台風・大雨による地滑り被害(千葉市)

200NS形管路

管路移動量

水平方向: 約70cm

鉛直下方: 約40cm

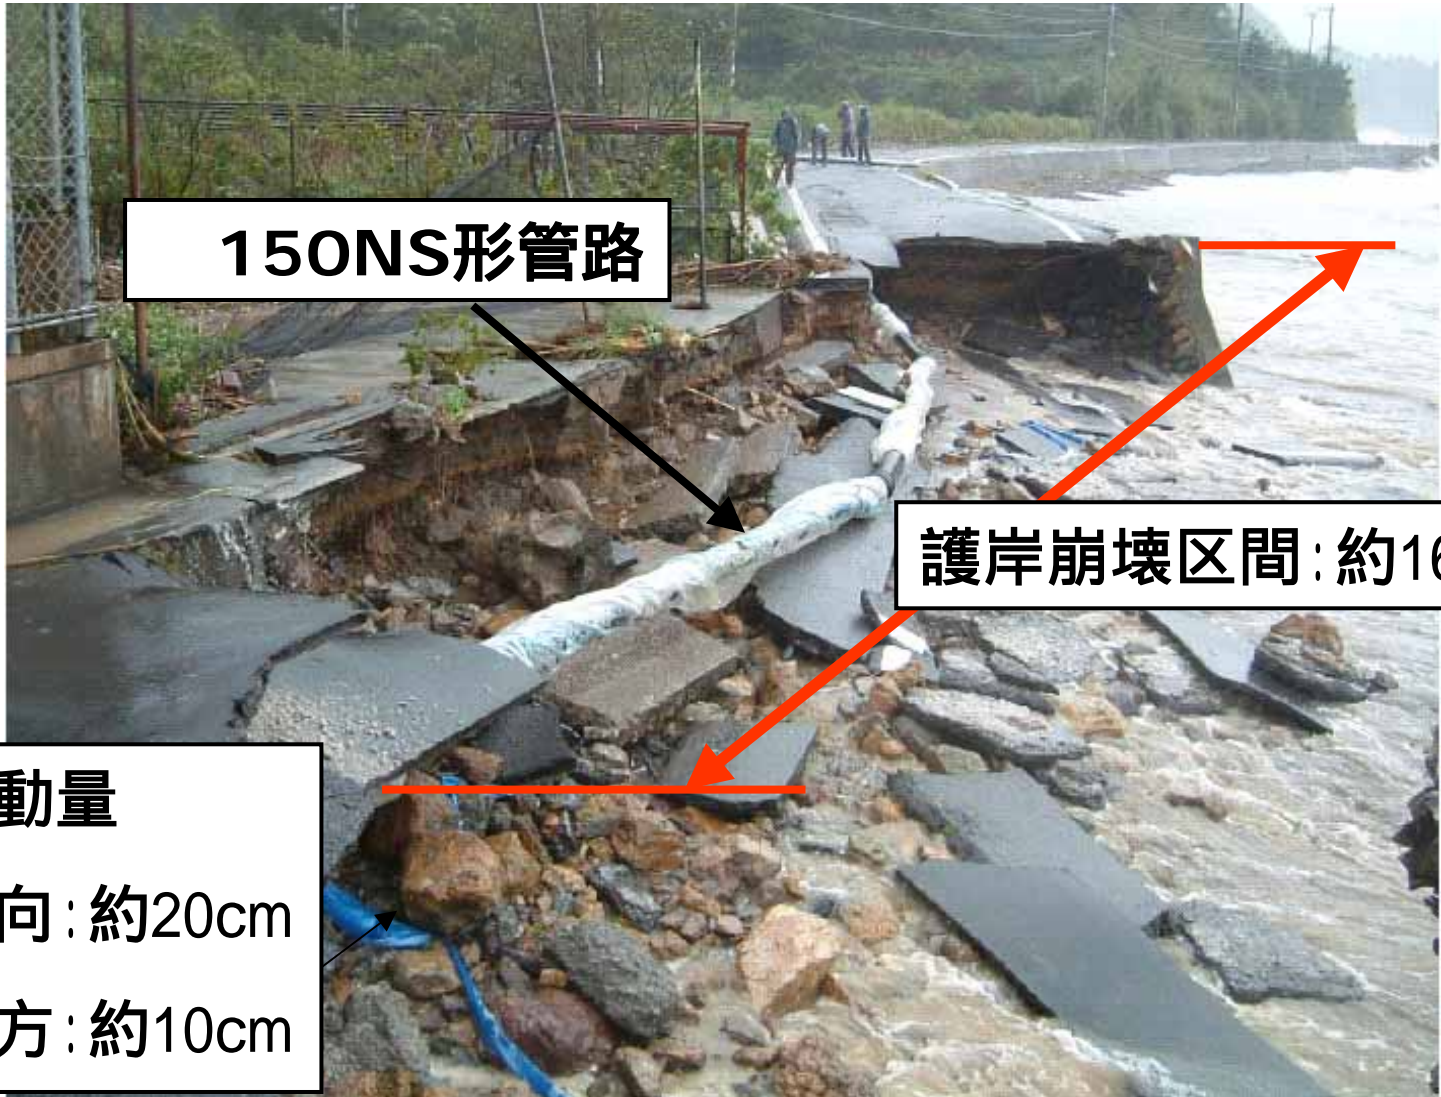
台風・大雨による護岸崩壊被害(臼杵市)

150NS形管路

護岸崩壊区間: 約16m

管路移動量

水平方向: 約20cm

鉛直下方: 約10cm

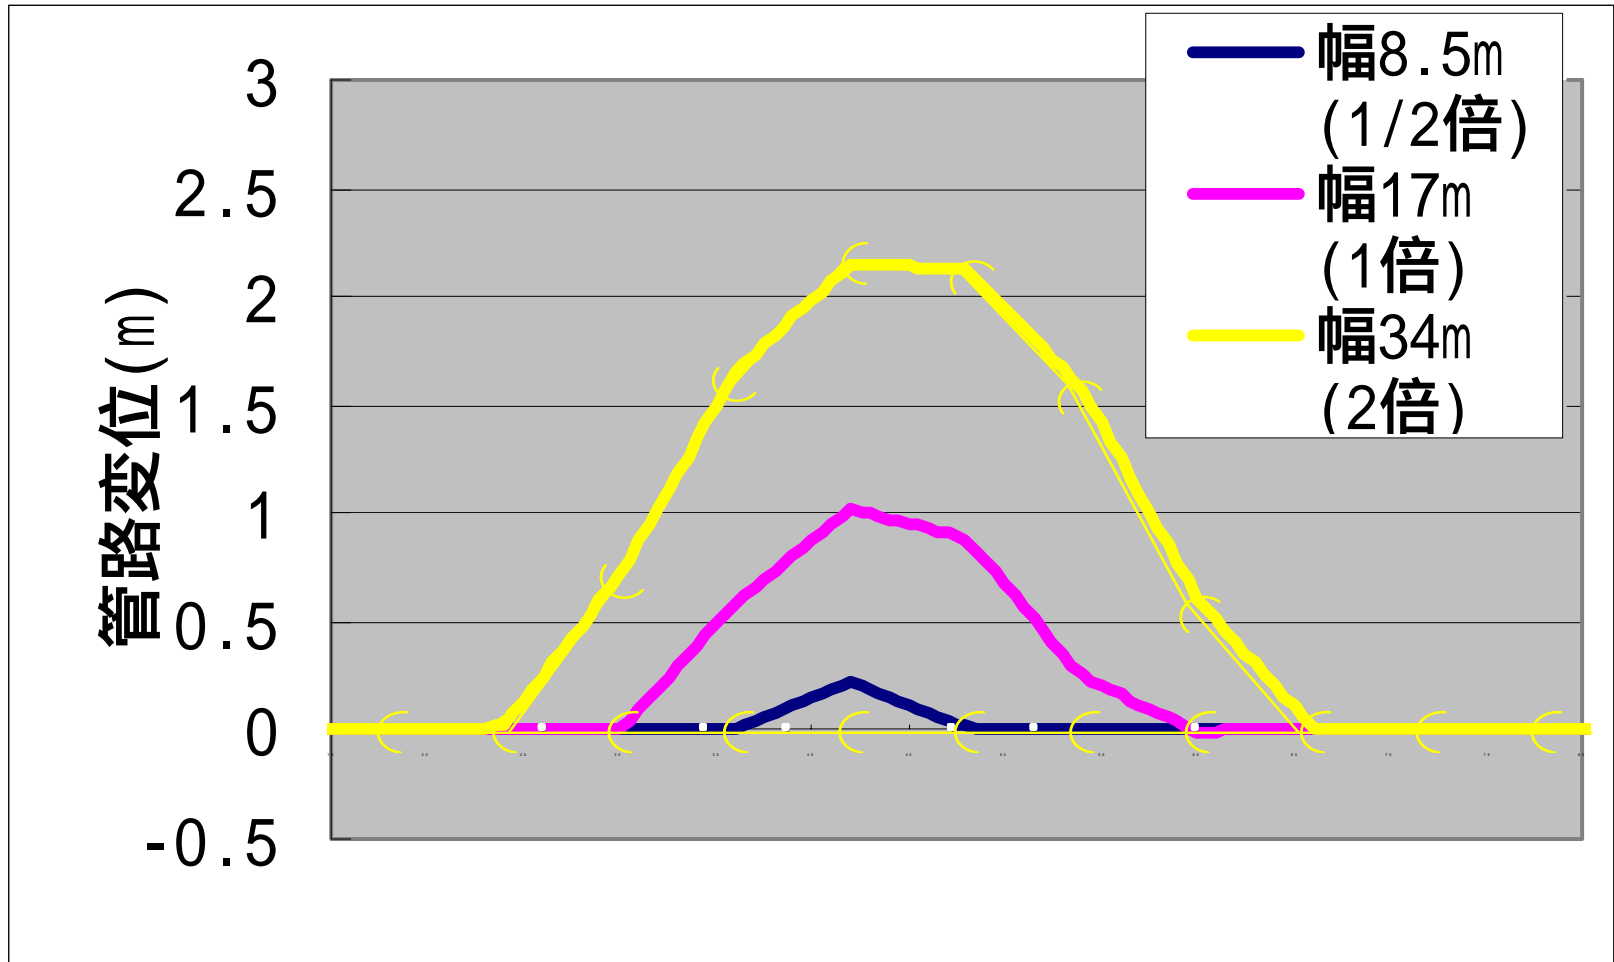
地滑り幅が埋設管挙動に及ぼす影響

2倍程度の地滑りに対して十分な余裕あり
