会津若松市における鑄鉄管路の 診断について

会津若松市水道部施設課
施設グループ
副主幹 芦澤 保彦

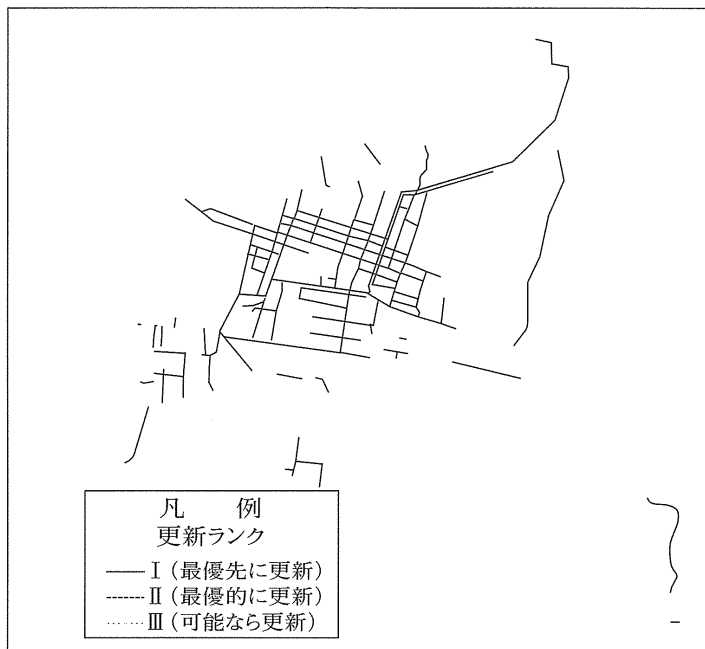
図3 標準診断結果

平常時および地震時の診断結果を基に図1の標準診断フローチャートに従い、総合的な標準診断を行った。その標準診断結果を表10お

よび図3に示す。

この結果、铸铁管路の151診断区間すべてがランクⅠの「最優先に更新」となった。
