# 令和6年能登半島地震における 耐震型ダクタイル鉄管の被害調査結果 (途中経過)

輪島市 呼び径400NS形

(一社) 日本ダクタイル鉄管協会

# 耐震型ダクトイル鉄管の被害の概要

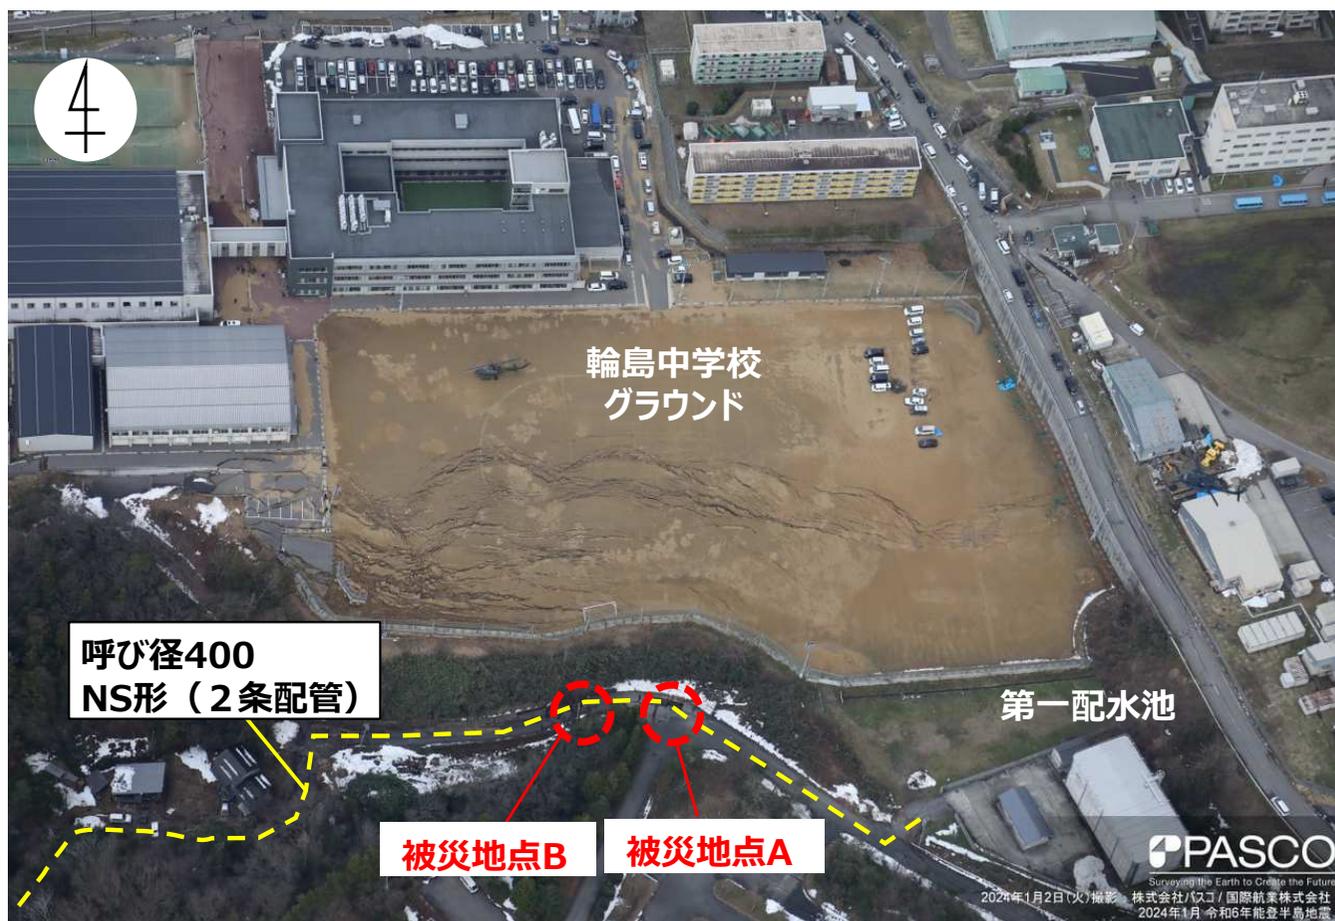
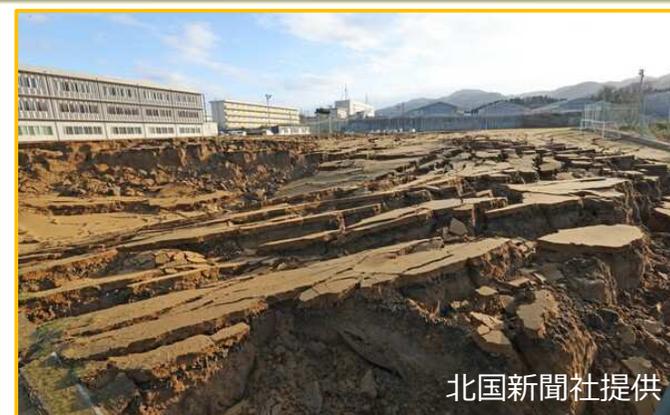
- 被災場所： 大規模に斜面崩壊した輪島中学校グラウンドの南側道路
- 被災管路： 送水管・配水管(2条配管：呼び径400NS形、2002年製)
- 被災状況： 大規模地盤変位の境界近傍で、一体化(ライナ付直管)継手が離脱(2か所、計4継手)
- 被災原因： 地盤が水平方向に最大7.3m、鉛直方向に最大4.4mと大きく変位し、継手部に継手性能を超える大きな曲げモーメントが負荷されたため、被災したと推定された。

- ① 地盤自体の崩落等の発生場所を除き、耐震管路は地震動等による被害はなく、引き続き、管路の耐震対策の強化・加速化に貢献していく。
- ② 「水道施設耐震工法指針・同解説 2022」（公社）日本水道協会に準じた管路設計を推奨する。
- ③ 耐震管路の特長である伸縮屈曲機能を最大限活用できるよう、一体化長さが短縮された新一体化長さ早見表（2006年）に則した管路設計を改めて推奨する。
- ④ 管路の伸縮屈曲性能を確保・向上させるための対策として、継ぎ輪を複数個使用する管路設計が効果的である。一体化長さが長くなる場合の対策として、継ぎ輪＋継ぎ輪用離脱防止金具（G-Link等）の活用等を推奨する。
- ⑤ 旧谷底地帯の造成地やハザードマップ等で、大規模な地盤崩壊等が想定されている箇所は、重要管路の埋設を回避、または土木工法による地盤崩壊の防止/規模の最小化対策の実施を推奨する。

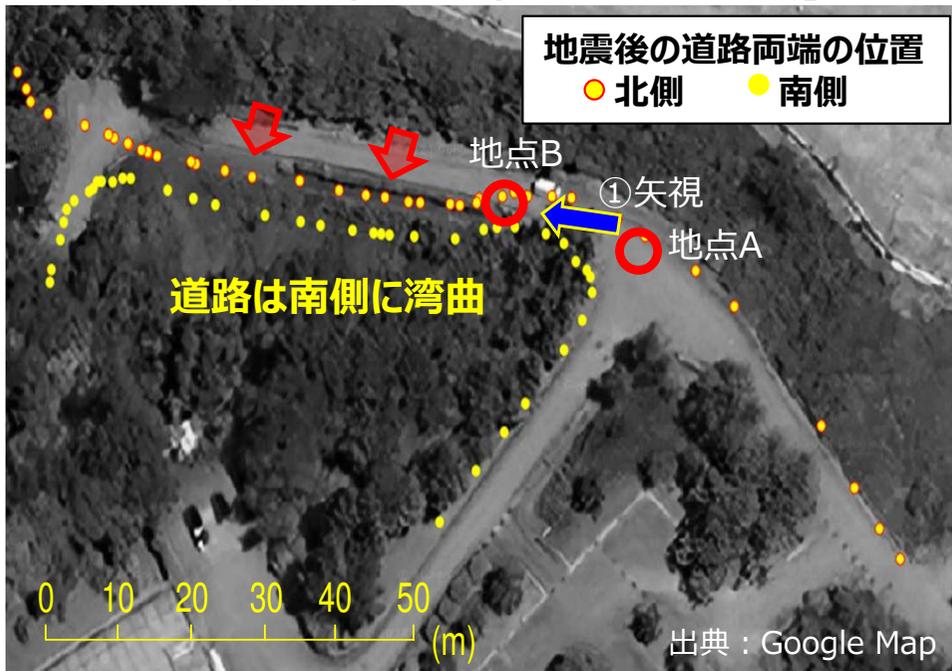
## 【レーザースキャナによる道路位置の3次元計測】

- NS形管路が布設されていた南側の道路は曲線状に大きく変形し斜面崩壊した。
- 道路は、水平方向に南南西側に最大7.3m変位し、鉛直方向に最大4.4m沈下した。

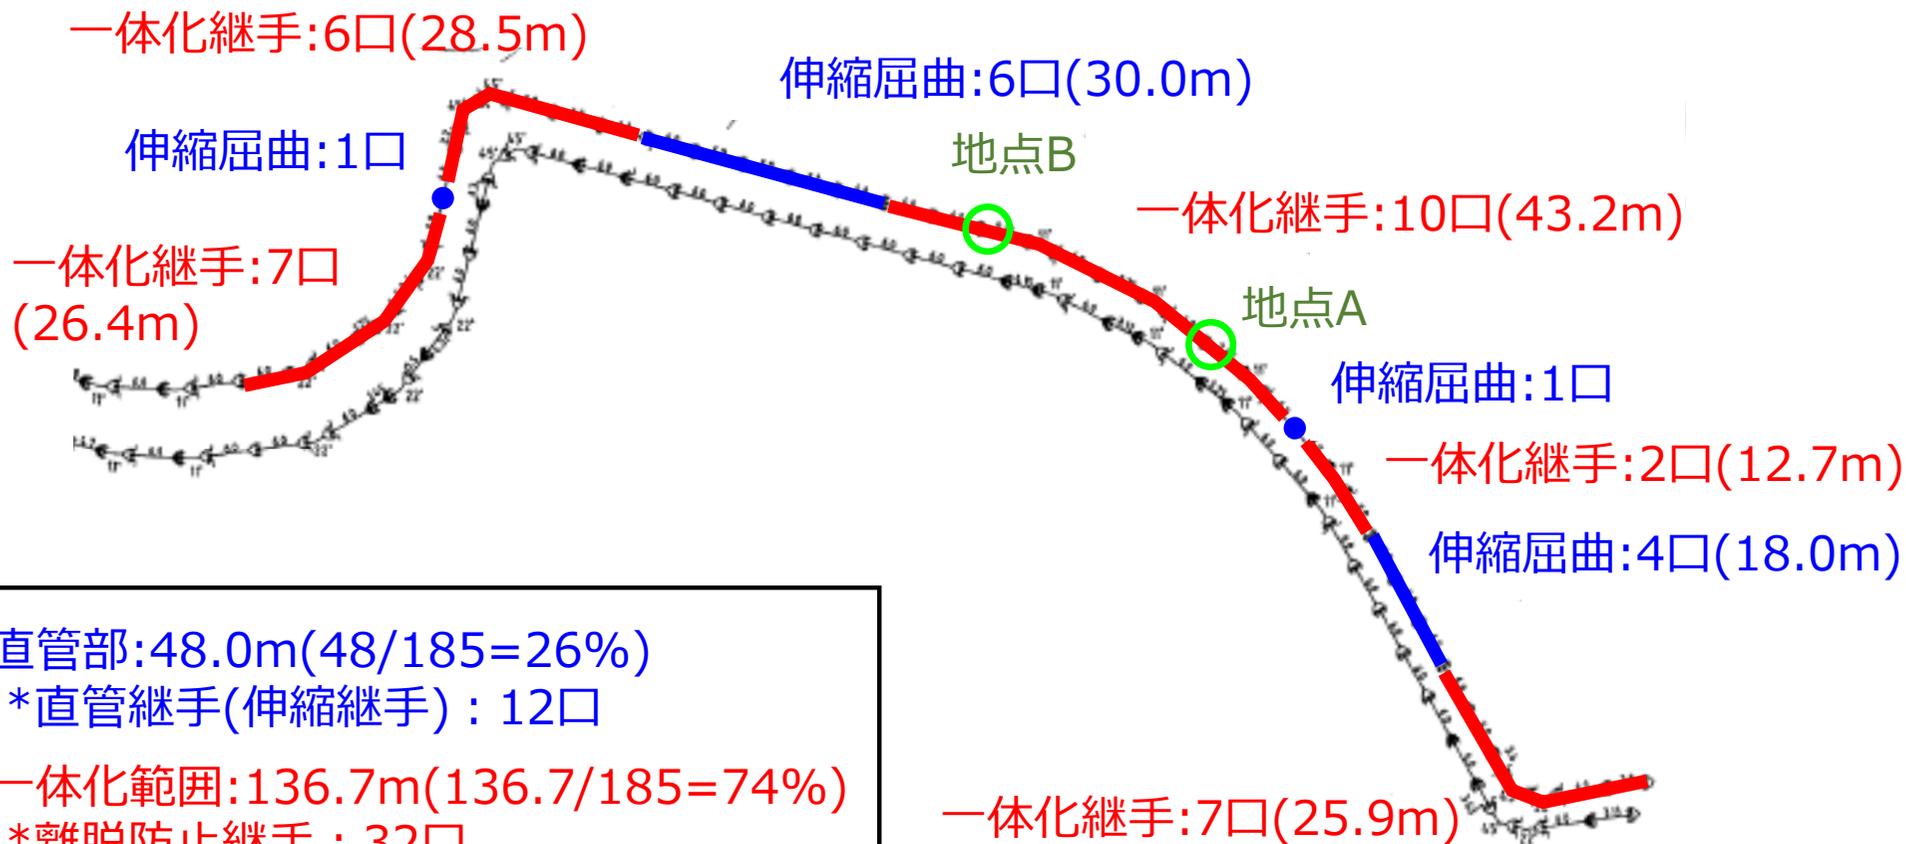
【道路崩壊箇所の呼び径400NS形管路(管路延長185m)の管割図】

- 一体化範囲が長く、耐震管路の特長である伸縮屈曲機能が限定的な管路であった。
- 一体化長さが最も長い約43mの区間の中で、地点A、Bで一体化継手が被災した。
- 被災した継手はいずれもライナ付き受口+切管挿し口（切管用挿し口リングは発見されず）であった。

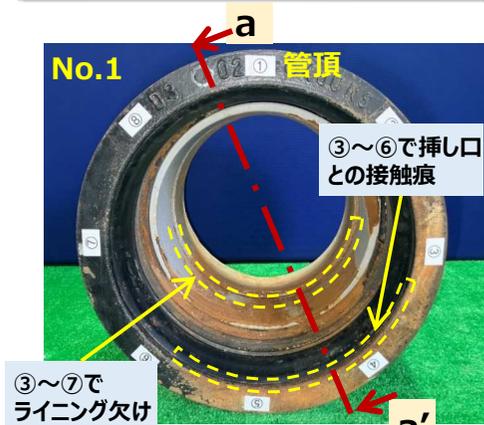
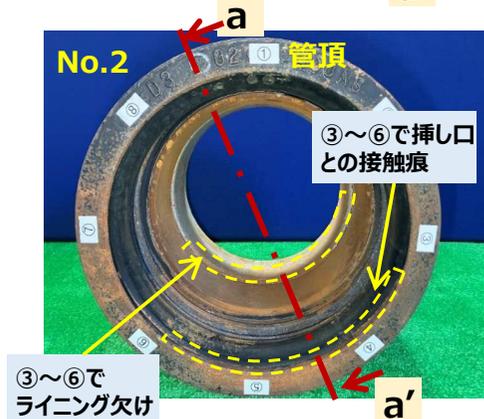
## 【地点Aで回収】

- No.1、No.2共に、
- 端部内面下側に接触痕有り
  - 受口奥下側のライニングに欠け有り

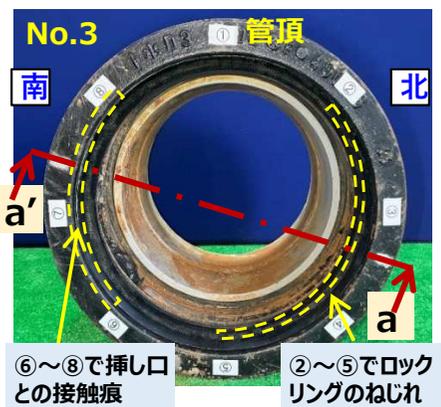
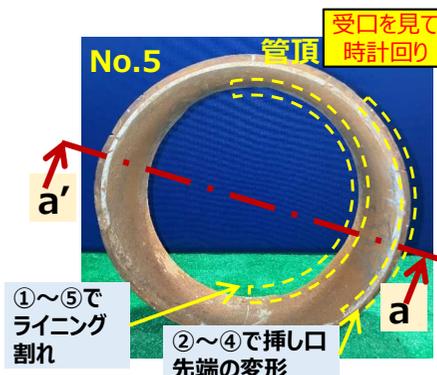
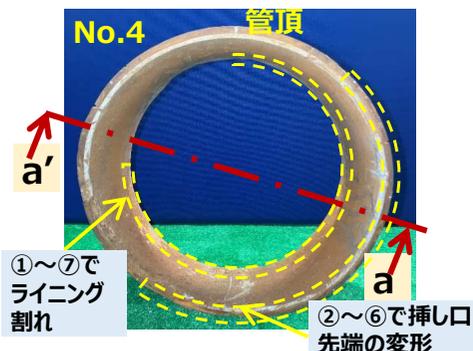
## 【地点Bで回収】

- No.3とNo.5が接続されていたと推定
- 内面端部南側に接触痕有り
  - 挿し口は北側先端が変形、ライニング割れ有り
  - 切管用挿し口リングは発見されず

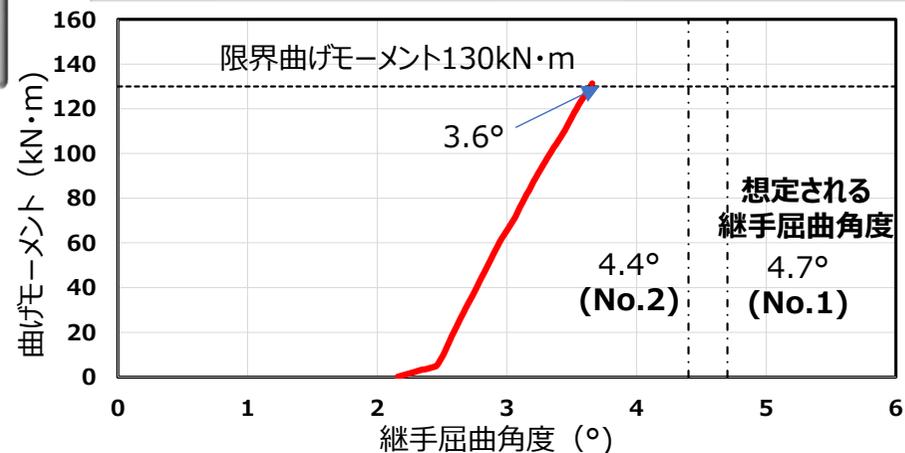
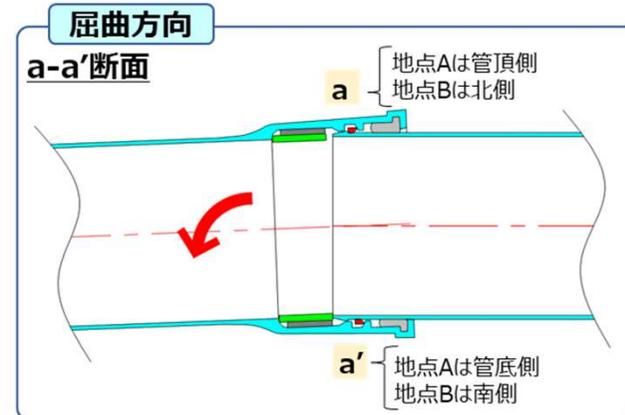
## 【地点Aの例】

- NS形の曲げモーメントと継手屈曲角度の測定結果と照合
- 限界曲げモーメントを超える曲げモーメントが負荷されたと考えられる。

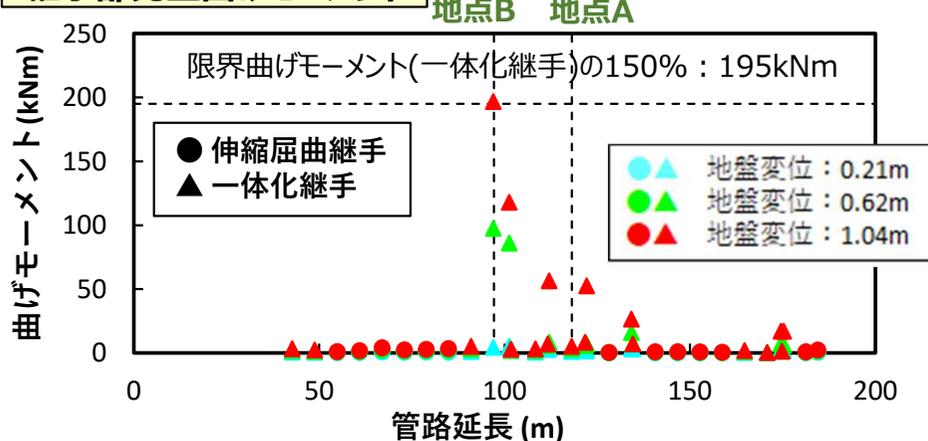
### 継手部発生曲げモーメント

- 管路を弾性床上の梁と仮定し、道路の地盤変位を埋設管路に作用させるFEM解析を実施中。
- ここでは、下記のとおり解析条件を単純化した計算結果例を示す。
- 幾何学的非線形性を考慮し、地盤変位を徐々に地震後の状態まで一定に増加させた。
- その結果、最初に地点Bの継手は製品性能を超える曲げモーメントが負荷されて離脱し、さらに地盤変位が増加することで、地点Aの継手も同様の大きい曲げモーメントにより離脱したと推定された。
