# 令和6年能登半島地震における 耐震型ダクタイル鉄管の被害調査結果

能登町 呼び径200 GX形

(一社) 日本ダクタイル鉄管協会

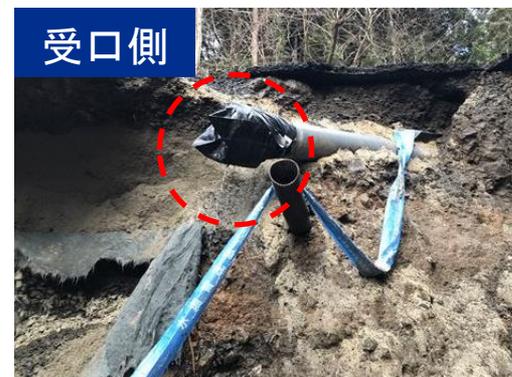
## 継手の離脱状況

- 被災場所： 大規模な盛土崩壊が発生した能登町藤波地区の道路
- 被災管路： 呼び径200 GX形直管（2013年製）
- 被災状況： 39.8mの大規模盛土崩壊区間の近傍で、継手が離脱（1か所）
- 被災原因： 推定最大地盤変位が最大4.58mとなり、継手部に継手性能を超える過大な曲げモーメントが負荷されたため、被災したと推定された。

- ①地山部-盛土部の境界に継ぎ輪等を設置するといった設計方法の見直し
- ②地盤自体を改良する補助工法の見直し
- ③バックアップ管路構築による管路の二条化
- ④浄水場-配水池間の連絡管の整備
- ⑤管路のルート迂回  
等の対策を取ることが望ましい。

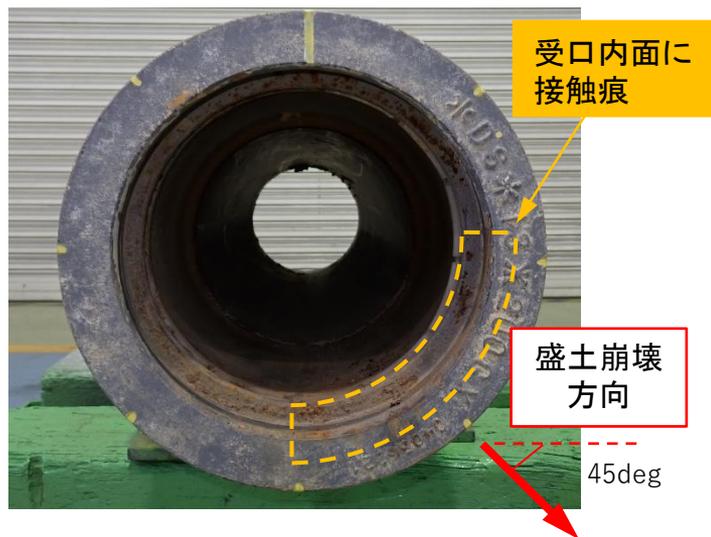
## 【継手離脱管 受口の状況】

- 離脱した継手の受口、挿し口を回収できた。
- ガードレールの水平方向変位量、および被災管受口の接触痕より盛土崩壊区間では最終的に管軸直角方向に最大4.58mまで地盤変位が生じたと推定した。

※受口が道路西側になるように配管されていた。

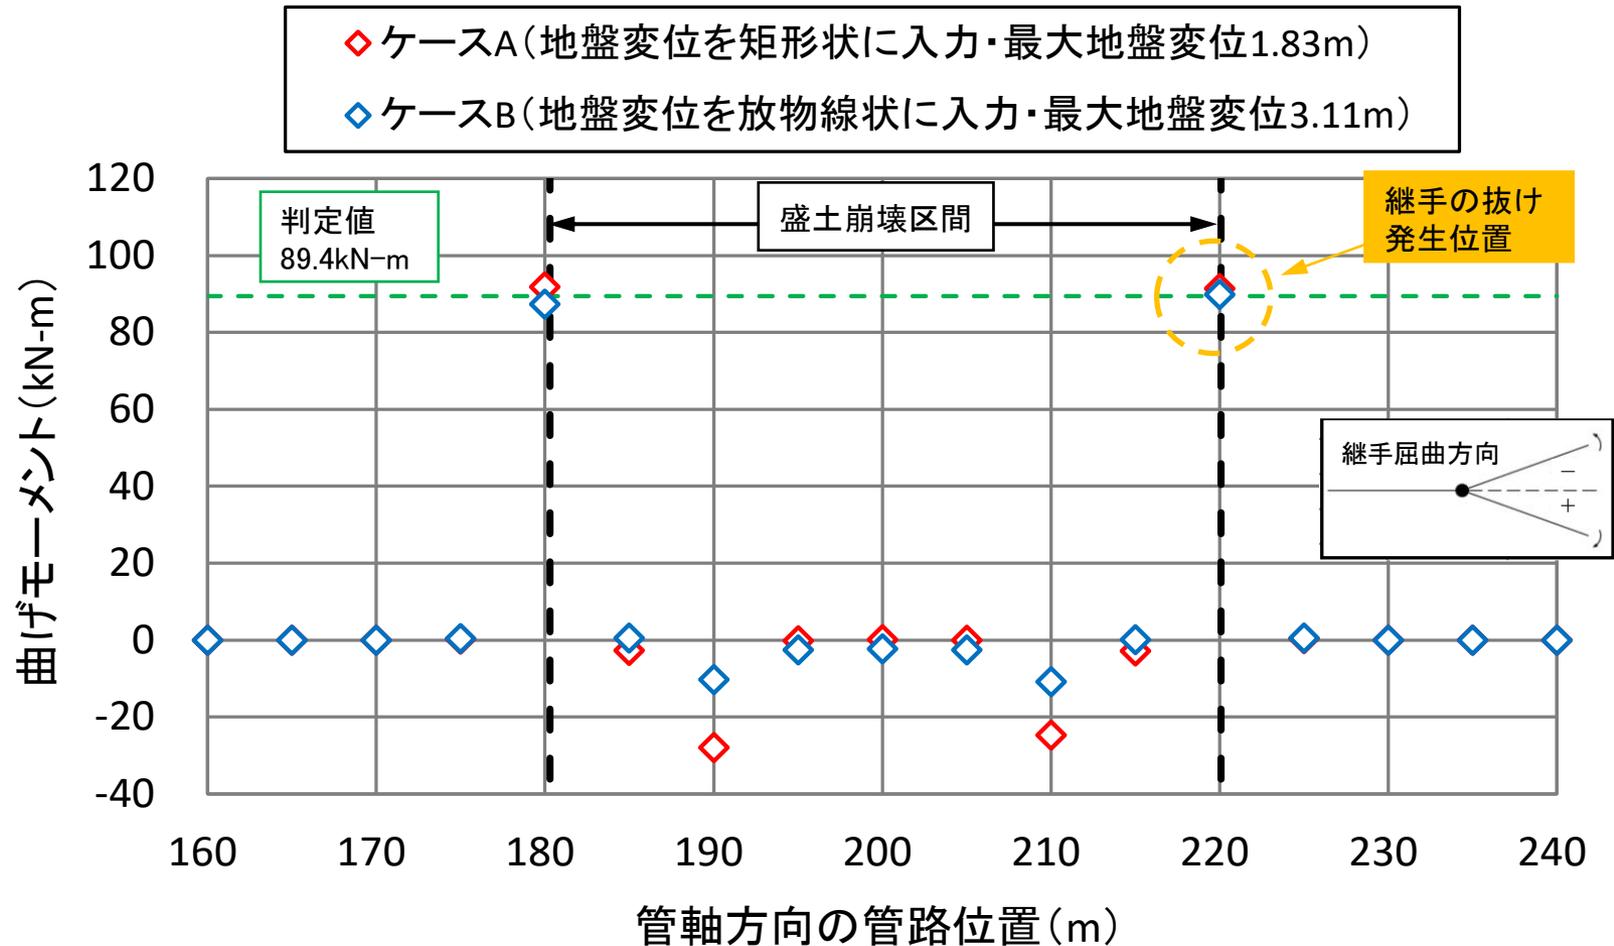
- ケースAでは地盤変位量が1.83m、ケースBでは地盤変位量が3.11mに達した時に継手抜け位置で曲げモーメントが判定値89.4kN-mに達した。

大規模盛土崩壊により、継手の抜けが生じた位置において過大な曲げモーメントが継手に負荷されたため、継手が損傷し離脱したと推定される。
