## 熊本地震における熊本市での NS 形管(呼び径 300)漏水に対する見解

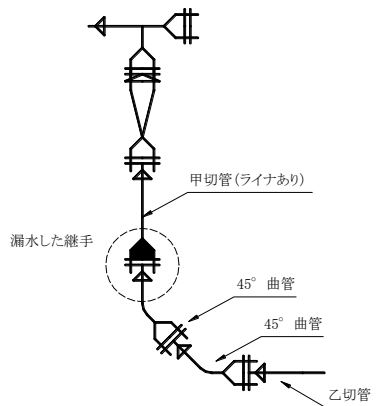
図 1 漏水箇所の配管

漏水箇所は図 1 に示す継手部で、甲切管（ライナあり）受口と 45° 曲管挿し口の接合箇所です。漏水は、継手の 9 時の位置で発生していました。

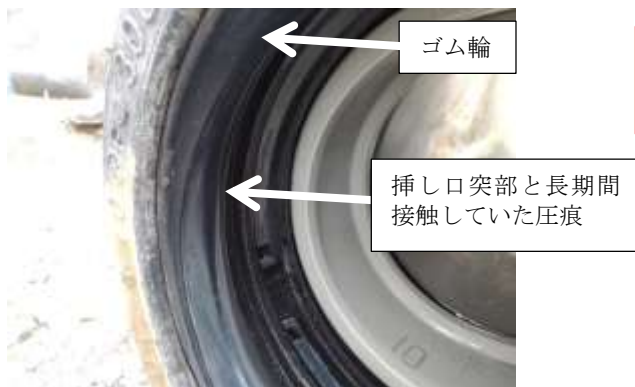
写真 2 ゴム輪の圧痕

- ①ゴム輪には、挿し口突部が長期間にわたって接触し、食い込んでいたと推定される圧痕がありました。(写真 2)
- ②ロックリングに大きな変形はなく、挿し口突部と接触した痕跡もありませんでした。(写真 3)
- ③挿し口突部に損傷はなく、ロックリングと接触した痕跡もありませんでした。(写真 4)

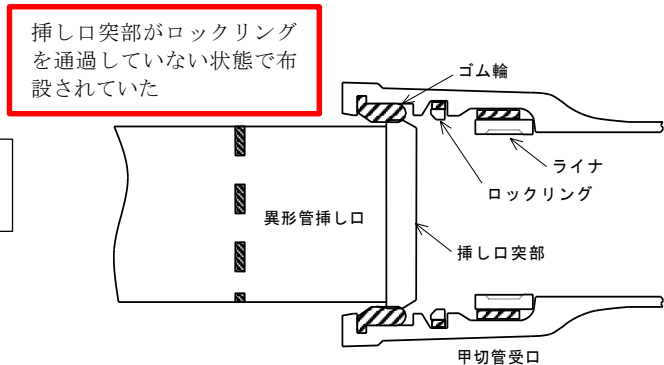
図 2 漏水した継手が布設されていた状態

下記①～③の理由から、挿し口突部がゴム輪の位置までしか挿入されておらず、ロックリングを通過していない図 2 の状態(耐震形ダクタイル鉄管の離脱防止機能が発揮できない状態)で布設されていました。

正規に接合されていると、地震時には挿し口突部がロックリングに引っ掛り、継手の抜け出しを防止しますが、この様な状態で布設されていたため、地震時の大きな抜け出し力によって挿し口突部がゴム輪を押し広げて抜け出し、漏水したものと考えられます。

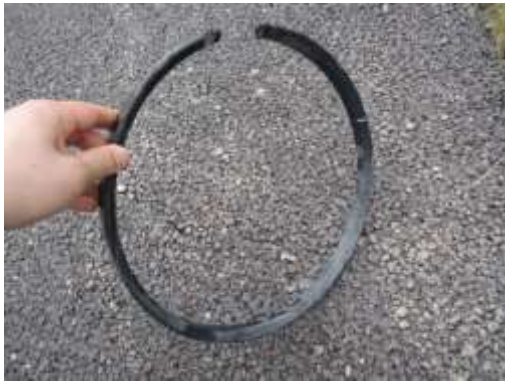
写真3 ロックリング（挿し口との接触痕なし）

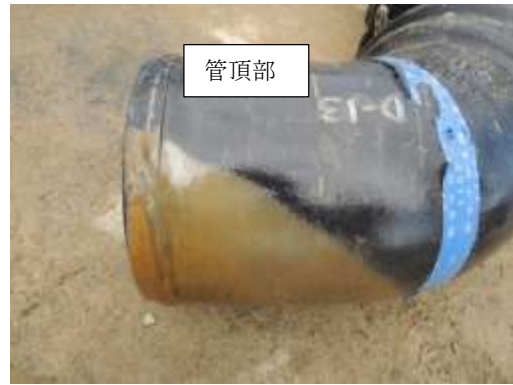
写真4 挿し口（ロックリングとの接触痕なし）
