呼び径1800mmダクタイトイル鉄管 による堀越送水トンネル更新工事

北九州市水道局 給水部東部工事事務所
工務係 小川信生 (前設計課)

今回、東部地区の基幹送水施設であり、老朽化が進行している井手浦浄水場と堀越ポンプ場を結ぶ全長4,000m余の堀越送水トンネルについて更新工事を実施したのでその概要を報告する。

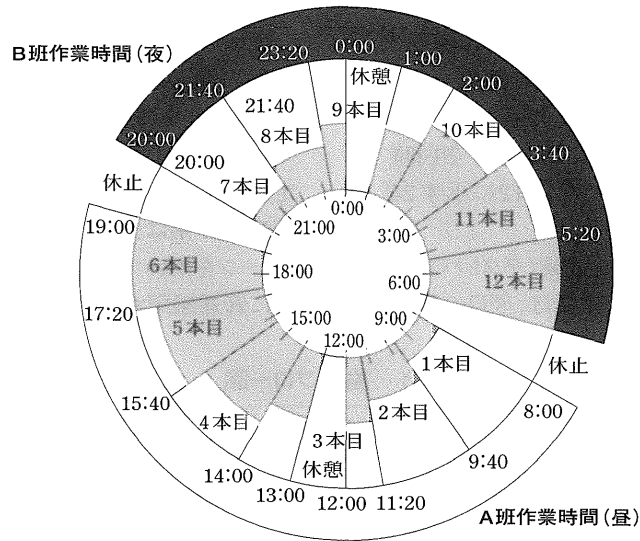
図12 サイクルタイム

120日間という短期間で施工するため、空白時間の発生を最小限に留めるべく図12に示す24時間のサイクルタイムを定めた。

また、後続作業となる水圧試験(テストバンド)および継手部モルタル充填作業は、翌日の発泡

モルタル裏込め充填作業と同時に施工することにより、2日間で60mの進捗が可能となった。
