# 令和6年能登半島地震における 耐震型ダクタイル鉄管の被害調査結果 (途中経過)

輪島市 呼び径400NS形

(一社) 日本ダクタイル鉄管協会

# 耐震型ダクトイル鉄管の被害の概要

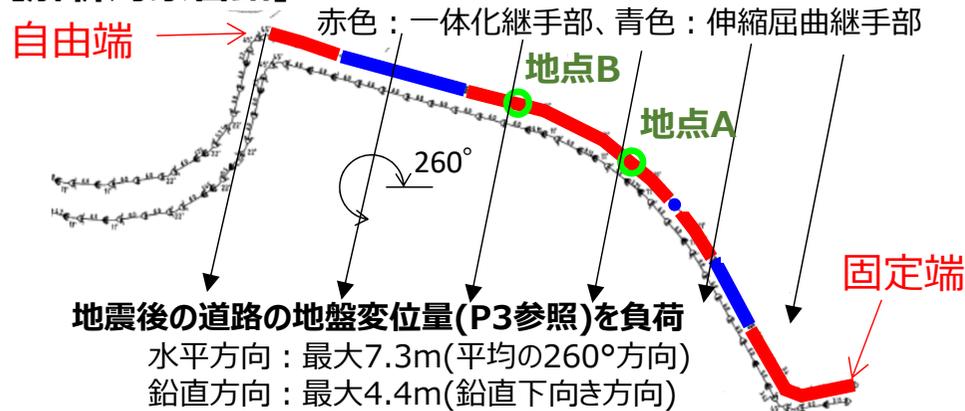
## 【解析対象管路】

- 管路を弾性床上の梁と仮定し、道路の地盤変位を埋設管路に作用させるFEM解析を実施中。
- ここでは、下記のとおり解析条件を単純化した計算結果例を示す。
- 幾何学的非線形性を考慮し、地盤変位を徐々に地震後の状態まで一定に増加させた。
- その結果、最初に地点Bの継手は製品性能を超える曲げモーメントが負荷されて離脱し、さらに地盤変位が増加することで、地点Aの継手も同様の大きい曲げモーメントにより離脱したと推定された。
