# 令和6年能登半島地震における 耐震型ダクタイル鉄管の被害調査結果

能登町 呼び径200 GX形

(一社) 日本ダクタイル鉄管協会

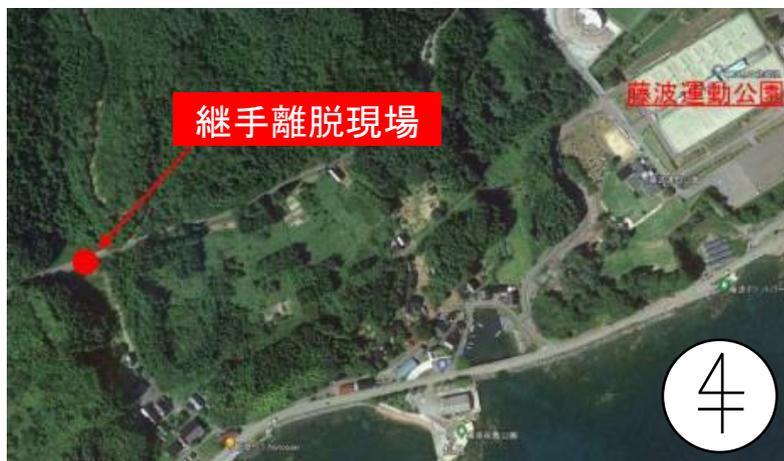
## 地震前の航空写真

- 被災場所： 大規模な盛土崩壊が発生した能登町藤波地区の道路
- 被災管路： 呼び径200 GX形直管（2013年製）
- 被災状況： 39.8mの大規模盛土崩壊区間の近傍で、継手が離脱（1か所）
- 被災原因： 推定最大地盤変位が最大4.58mとなり、継手部に継手性能を超える過大な曲げモーメントが負荷されたため、被災したと推定された。

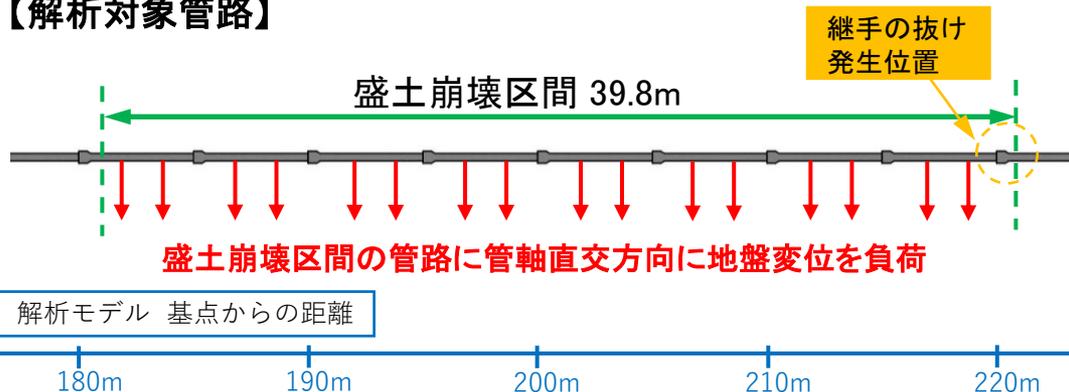
## 【解析対象管路】

- 盛土崩壊による地盤変位を管路に作用させるFEM解析を実施。
- 発生した地盤変位が矩形状(ケースA)または放物線状(ケースB)であると想定。
- 地盤変位を徐々に増加させ、継手抜け位置での曲げモーメントが判定値に達するまで管路挙動を確認。

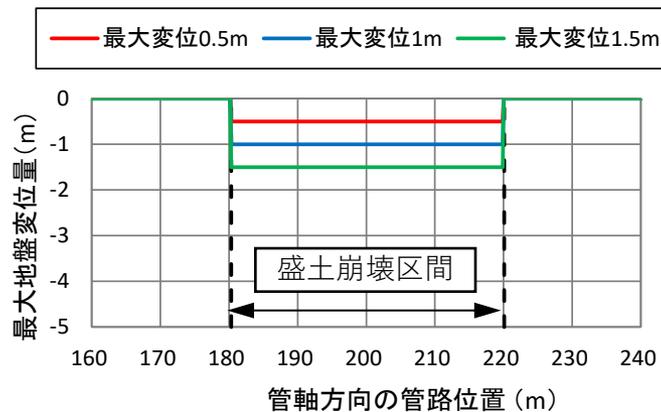
ケースA (地盤変位を矩形状に荷重)

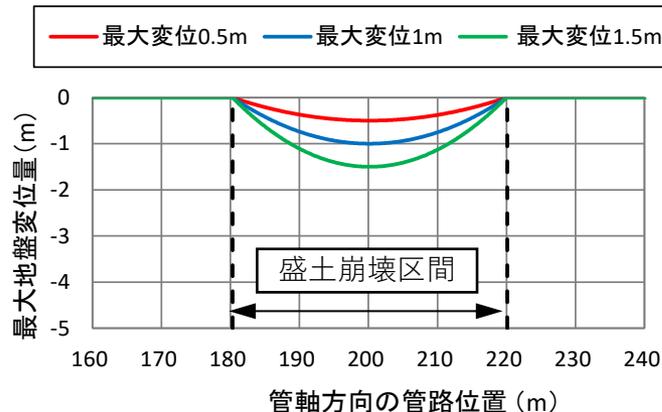
ケースB (地盤変位を放物線状に作用)
