硫酸腐食箇所の効率的な調査技術

技術の概要

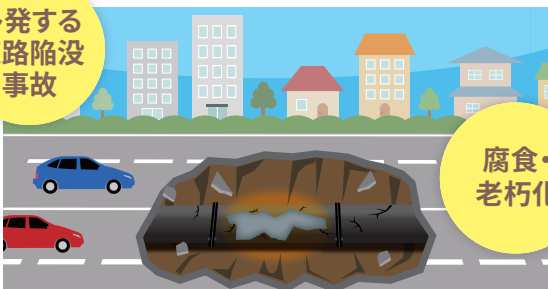
多発する
道路陥没
事故

ダクタイル鉄管
(内面モルタルライニング)の
圧送管路でも硫酸腐食による
漏水・道路陥没が発生

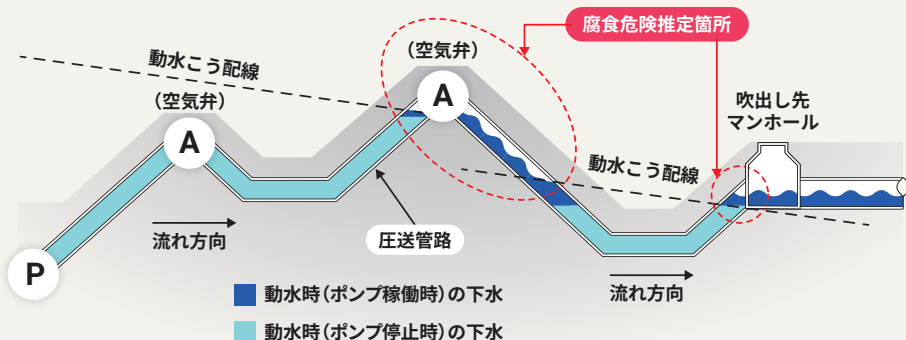
STEP 1 | 腐食推定箇所の抽出 (机上スクリーニング)

圧送管路の **硫酸腐食の危険推定箇所を効率的に抽出**

空気弁周辺の非満流区間

吐出し先マンホール接続部

腐食危険推定箇所と
判断
