# 座談会 東日本大震災で被災した 上下水道施設復興の現状と今後の課題

東日本大震災で被災した気仙沼市の水道、下水道職員の方々に復興に携わった5年間で振り返ってもらい、復興の現状や今後の課題、やるべきこと、全国に発信したいことなどを語っていただきました。(この座談会は、平成28年2月17日に実施したものです。)役職は、当時のまま掲載していますが、今野副学長は、4月1日に学長に就任されました。

## Technical Report 01

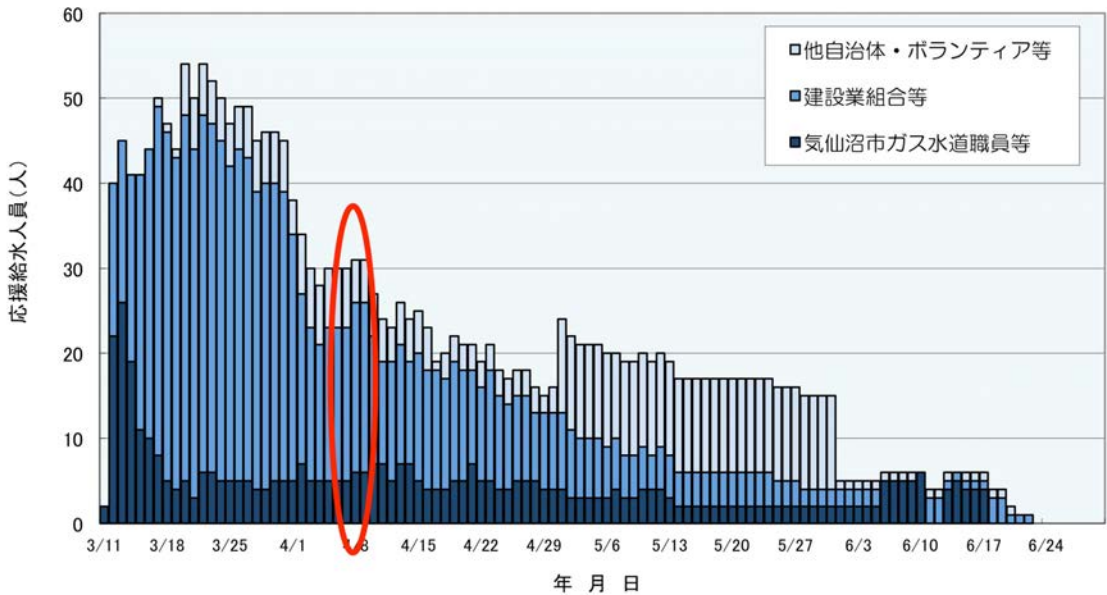
図2 応急復旧対応

**成田主任** 応急給水対応と応急復旧対応とに分けて話をさせていただきます。拠点給水として大規模な避難所で給水、運搬給水として山間部地域や独居高齢者の多い地域、団地、医療施設、福祉施設、炊き出し施設などに応急給水を実施しました。震災の翌日の3月12日から7月8日までの129日間という長期にわたり、35業者、8自治体、延べ2,974人の方々に協力をいただきました。給水支援では、4月7日に大きな余震があり、全戸断水になり、その際の復旧は2~3日でしたが、再度応援をお願いしたので、図2のようになっています。

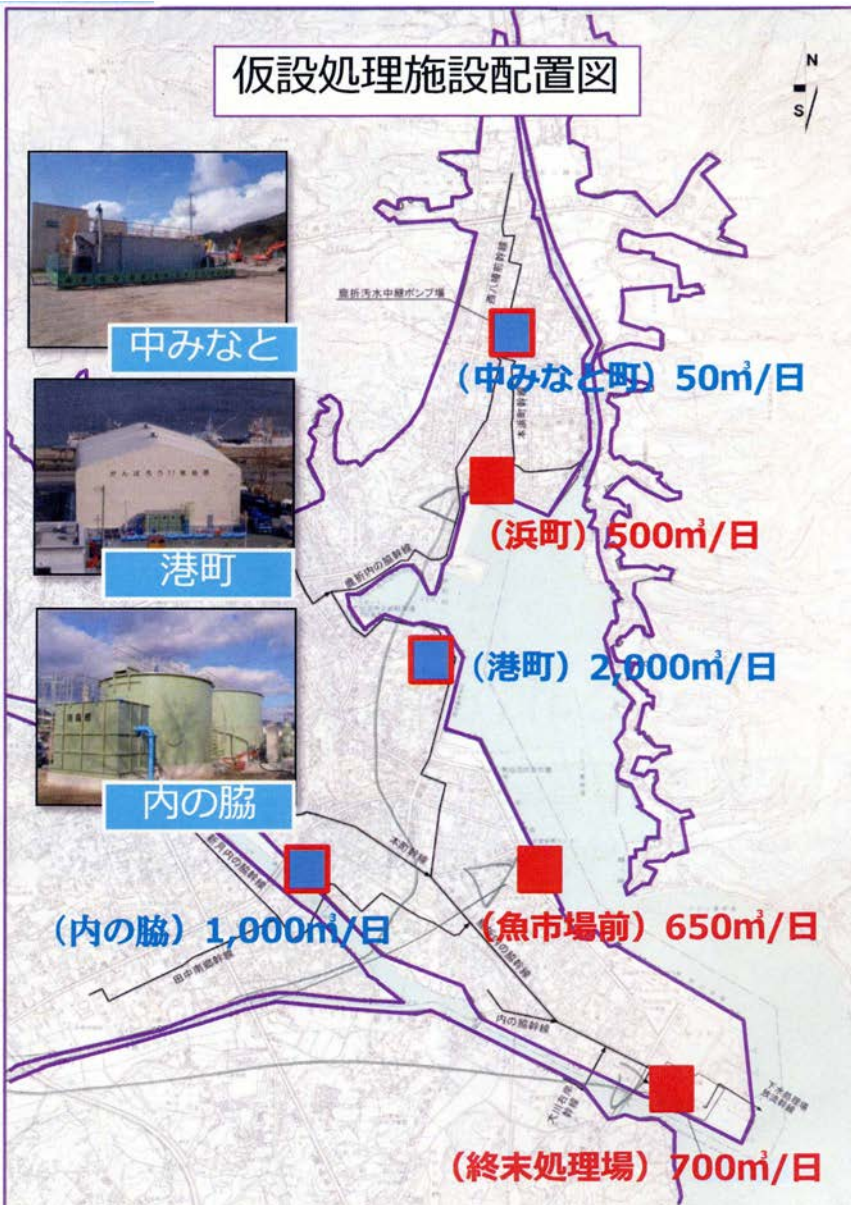
図3 污水处理施設について

**熊谷係長** 先ほども佐藤課長補佐が申し上げましたが、終末処理場が被災しました。震災直後から、マンホールに固形塩素剤を直接投入して対応しましたが、十分に浄化されない汚水が気仙沼湾に流れ込み、水質悪化を懸念しました。そこで、次の位置に応急仮設処理施設を設置して未処理汚水の流下・拡散を防止しました。この応急復旧は、短期的に「消毒と沈殿」としつつも、段階的に「生物処理と沈殿と消毒」まで、ステップアップを図り、水質BOD60mg/L以下で放流しました。サテライト処理場として、平成23年度に中みなと町地区に50m<sup>3</sup>/日、内の脇地区に1,000m<sup>3</sup>/日、港町地区に2,000m<sup>3</sup>/日を配置しました。また、産業の再生として平成24年度に水産加工場用のサテライト処理場を浜町地区に500m<sup>3</sup>/日、魚市場前650m<sup>3</sup>/日、終末処理場700m<sup>3</sup>/日の3ヵ所を建設しました。サテライト処理場の設置場所の条件は、電力の供給があり、幹線マンホールが近く、周辺が冠水していない、住居と一定の距離があることでした。仮設の管渠は、全ての管渠が満水の状態でしたので、仮設ポンプして露出配管でした。気仙沼湾の水質は、震災前と比べて

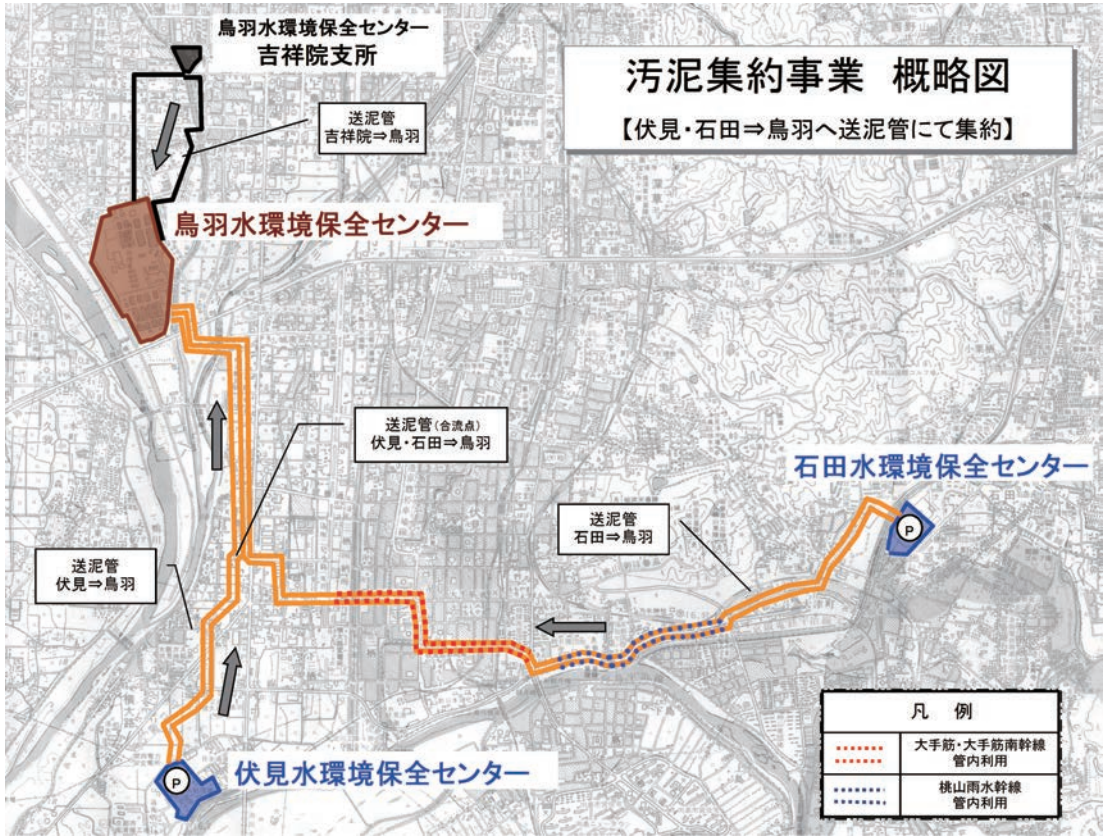
図1 汚泥集約事業概略図

ルートの選定に当たっては、経済性および施工時間の短縮の観点から、できるだけ既設下水道幹線内の空間を利用できるように選定した。また、鴨川・西高瀬川（共有区間）、山科川（石田～鳥羽区間）などの河川横断部については、シールドおよび推進工法で施工した管内に布設することとし、その他の部分については開削工法で布設することとした。

汚泥集約事業の概略を図1および表2に示す。

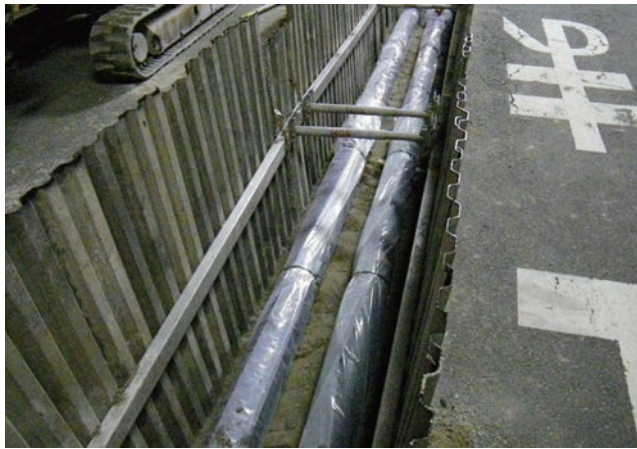
写真1 施工状況

腐食土などが混在することが確認されていたため、ポリエチレンスリーブを使用し、防食性能の確保を行うこととした。(写真1、2)

なお、今回の汚泥集約事業におけるNS形ダクトイル鉄管の布設延長は、伏見一鳥羽区間で3,540 m、石田一鳥羽区間で3,940 m、共有区間で4,470 mの合計11,950mとなった。

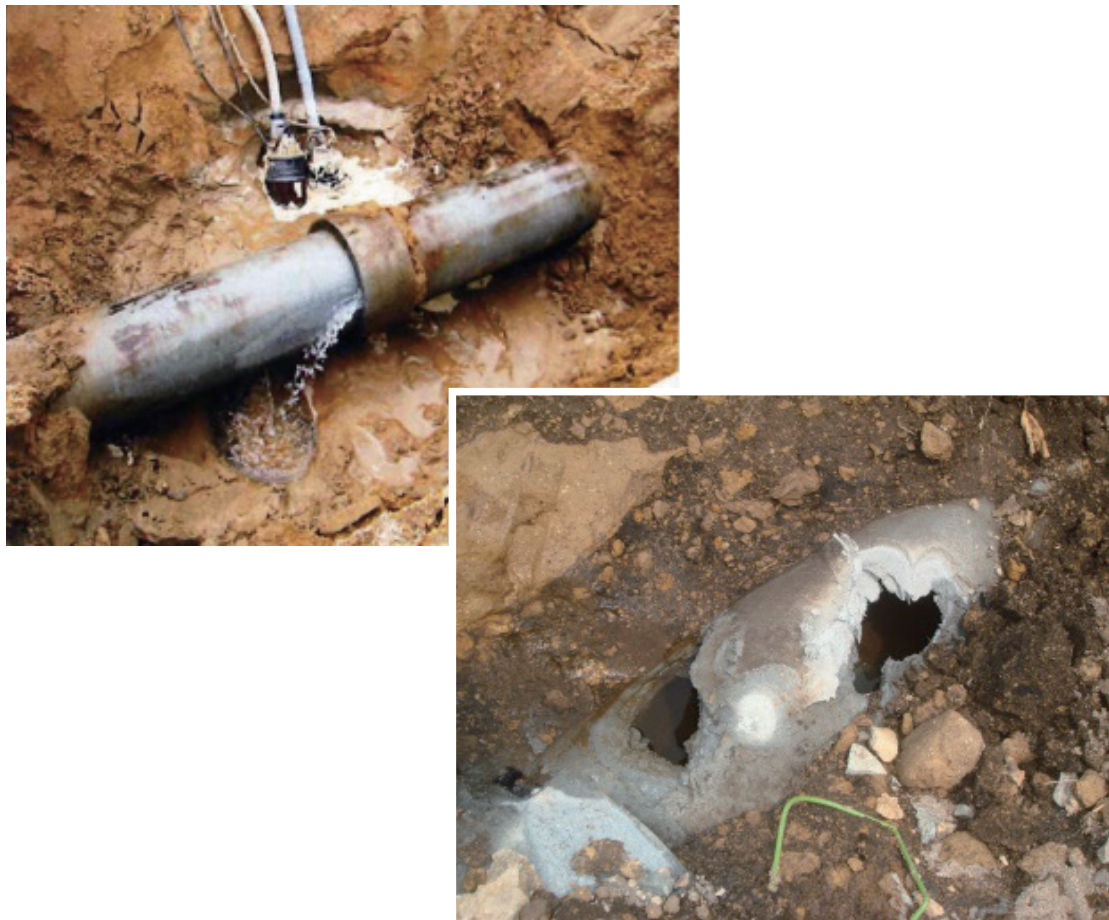
写真1 突発事故の状況

鳥取県では、近年、写真1に示すような老朽化した石綿セメント管の突発事故が増加している。そのため、本県では基幹水利施設の機

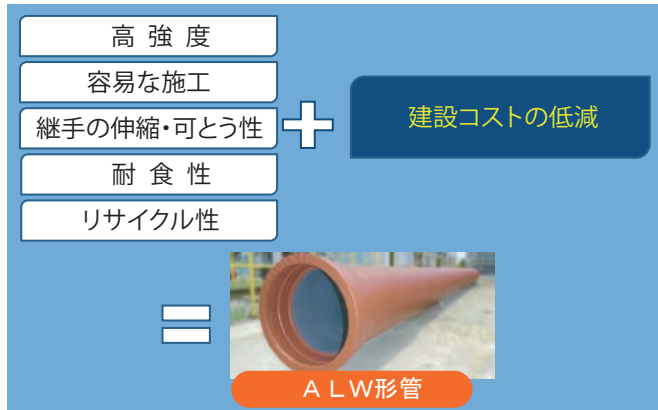
図2 ALW形管の開発コンセプト

- ① ダクトイル鋳鉄特有の高い強度と内外面塗装による高い耐久性
- ② 発生土による埋戻し、浅埋設および狭幅掘削内への布設等、様々な施工条件に対応可能
- ③ JIS外径に準拠し、他の規格品との接続が可能

また、従来管であるT形管との違いは、内面塗装に新たに開発されたシリカエポキシ樹脂を採用したこと、管厚の薄肉化、施工性の向上を考慮した継手部のゴム輪改良、製造工程の効率化による製造コストの低減等である。T形管とALW形管の比較を表1に示す。

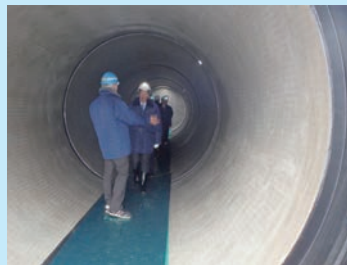
東京都武蔵野市水道部では、昨年、市議会議員、市長をはじめ市職員を対象に災害時の飲料水、消火用水確保を目的とした飲料水兼用耐震性貯水槽の工事見学会を実施しました。製品の特長や、通常時の水の入替り、緊急時の水確保の仕組みを説明し、呼び径2600の鉄管の中を実際に見学してもらいました。参加者からは「こんな大きなものが土の中に埋まるのか」、「市民の皆さんは、いざという時ここに来れば安心ですね」と様々な感想が聞かれました。

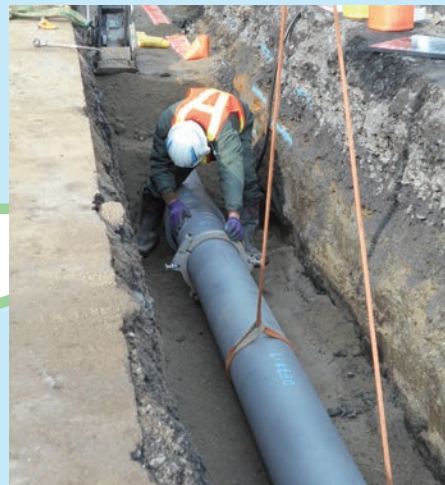
重機を用いて、管の吊り込みを行います。

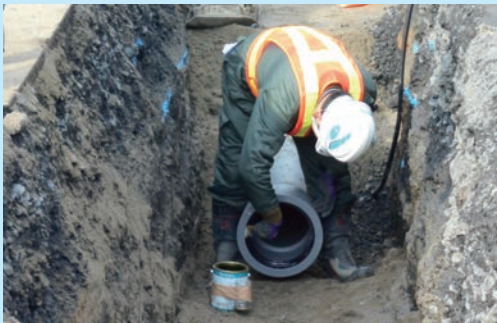
管の心出しを行いながら、メーカーマークを管頂にして据え付けます。

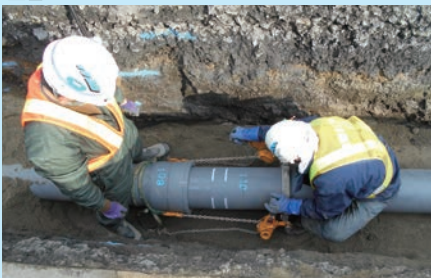
・直管

接合要領書にしたがって、ロックリング等の確認を行った後、ゴム輪をセットし、滑剤を塗布します。

継手の接合は接合要領書にしたがって行います。

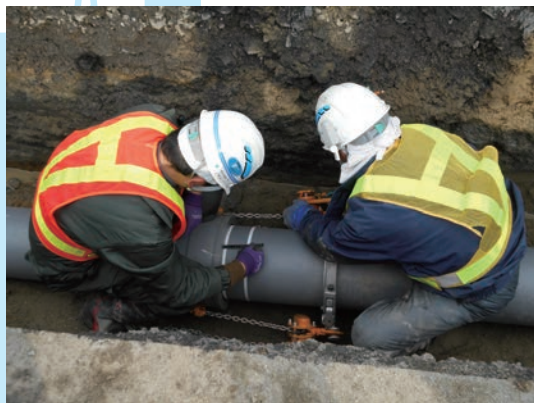
岩手県 中山間地域総合整備事業霞沢地区 GX形 呼び径250

## 農業用水での耐震管の施工

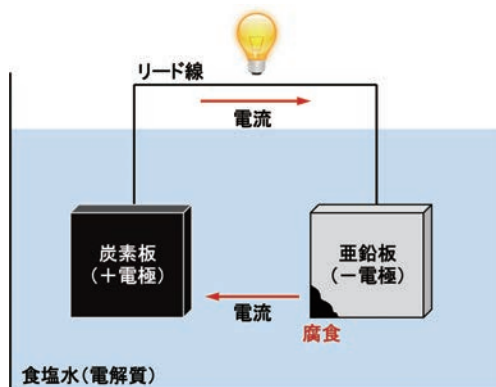
図1 電池のしくみ

埋設環境における腐食は、土と管との間に電気の流れが起こり、鉄（ダクタイル鉄管）が溶けてさびが出る現象のことです。その原理は電池に置き換えることができます。電池は、電極（プラスとマイナスの部分）と電解質（溶液の部分）でできています。図1に示すような場合、炭素がプラス電極、亜鉛がマイナス電極、食塩水が電解質の役割を担っています。亜鉛が食塩水に溶け出すときに出る電流が、リード線を通して電球に明かりをともします。これを土壌中の管に当てはめると、管体が電極とリード線、土壌が電解質に相当します（図2）。
