誌上講座①

ダクタイル鉄管の腐食と防食について

誌上講座②

内面エポキシ樹脂粉体塗装の 硫化水素腐食に対する有効性について

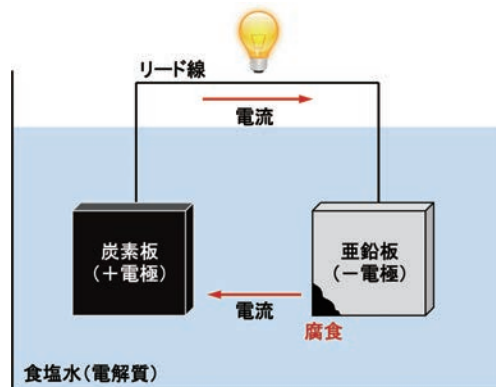
埋設環境における腐食は、土と管との間に電気の流れが起こり、鉄（ダクタイル鉄管）が溶けてさびが出る現象のことです。その原理は電池に置き換えることができます。電池は、電極（プラスとマイナスの部分）と電解質（溶液の部分）でできています。図1に示すような場合、炭素がプラス電極、亜鉛がマイナス電極、食塩水が電解質の役割を担っています。亜鉛が食塩水に溶け出すときに出る電流が、リード線を通して電球に明かりをともします。これを土壌中の管に当てはめると、管体が電極とリード線、土壌が電解質に相当します（図2）。

図1 電池のしくみ

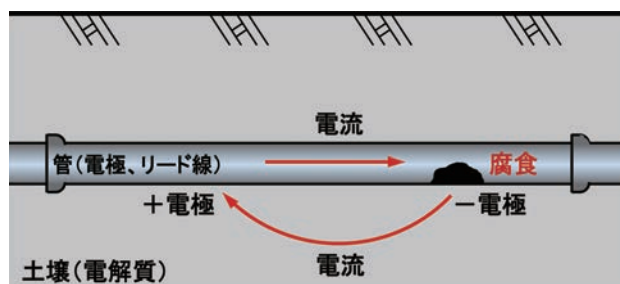
図2 埋設管の場合

したがって、管が埋められている土壌中でも腐食電池が形成されて、鉄（ダクタイル鉄管）が溶けます。一般的な地中での腐食は、『自然腐食』と『電食』とに大別されます。自然腐食は先に述べたように、管が土壌を介して電池を形成する腐食のことです。電食は、電鉄や電気防食施設などから地中に漏れた電流が管に入り込み電気回路を形成することにより生じる腐食です。

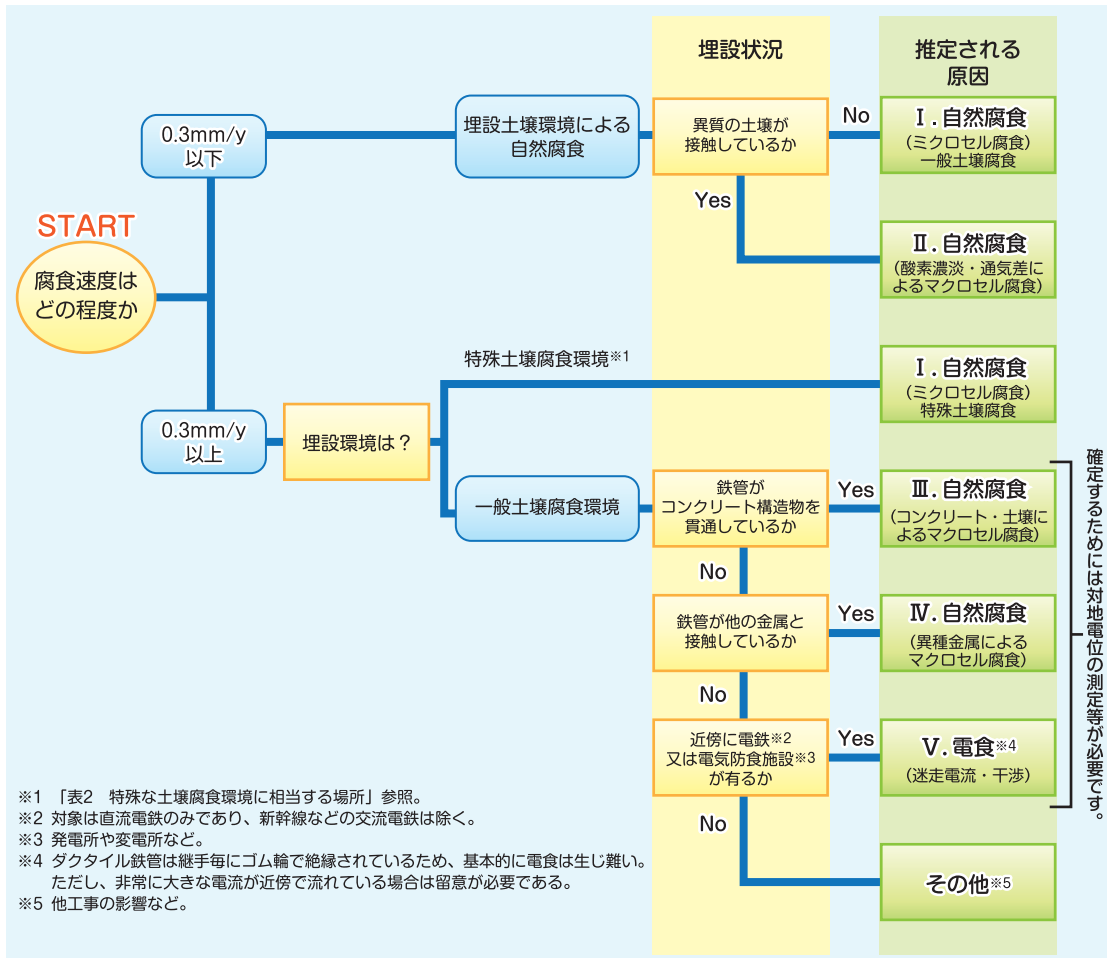
埋設環境では、さまざまな要因によって腐食電池が形成され、マイクロセル腐食やマクロセル腐食が生じます。その要因によって腐食速度も異なってきます。埋設環境で発生した腐食の原因を推定するためのフローチャートの一例を図3に示します。また、腐食原因に対する解説を参考資料として添付します。

(管の内面腐食は管内流体によるものがほとんどですので、ここでは、外面腐食の原因を推定するフローチャートとします。

図3 腐食原因推定フローチャート

上記に示した腐食原因推定フローチャートは、すべての腐食原因が特定できるわけではありません。あくまでも目安とお考え下さい。

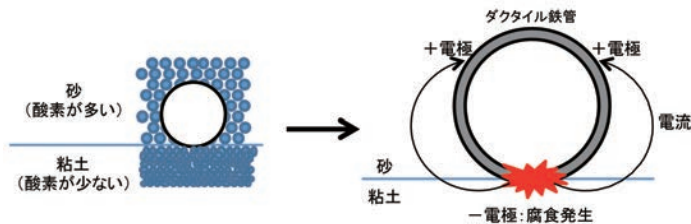
図5に管底側に粘土、管頂側に砂という状況で埋設された場合を示します。この場合、粘土と砂を境にして腐食電池が形成され、粘土側のダクタイル鉄管だけが腐食し、砂側のダクタイル鉄管はほとんど腐食しません。

図5 酸素濃淡(通気差)によるマクロセル腐食

土壌は、その粒径によって、図4のように分けることができます。土壌の粒径が小さい粘土は、通気性が悪く、酸素濃度も低い。一方、粒径の大きい砂は、通気性が良く、酸素濃度も高い。この土壌の性質の違いで、腐食電池が形成されます。これが酸素濃淡（通気差）によるマクロセル腐食です。

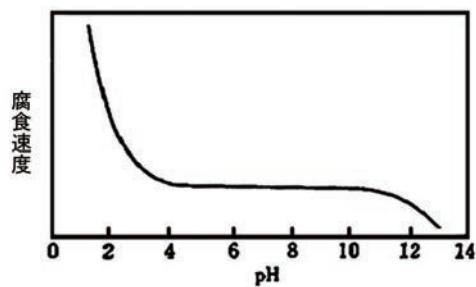
鉄の腐食には、埋設環境のpH値が大きく影響します。図6に、鉄におけるpH値と腐食速度の概念図を示します。この図より、酸性が強い場合（pH値4以下）は、非常に激しい腐食となりますが、アルカリ性が強い場合（pH値10以上）は、ほとんど腐食が進行しないことが分かります。これは、鉄表面に腐食の進行を防ぐ膜が形成されるからです（この現象を不動態化と呼んでいます）。

図6 鉄におけるpH値と腐食速度の概念図³⁾

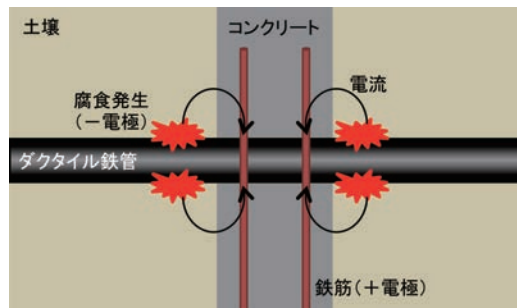
図7に鉄筋コンクリート中の鉄筋とダクタイル鉄管が接触し、埋設された状態を示します。コンクリート中の鉄筋と土壌中のダクタイル鉄管の間で腐食電池が形成され、土壌中のダクタイル鉄管が腐食します。

図7 コンクリートによるマクロセル腐食の一例

- ① コンクリート中の鉄筋とダクタイル鉄管が接触しないようにするか、あるいはその部分を絶縁処理します。
- ② 土壌埋設部のダクタイル鉄管には、ポリエチレンスリーブを装着します。

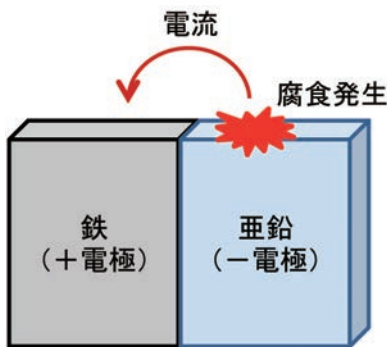
例えば、亜鉛は鉄よりも溶けやすく、腐食しやすい。亜鉛と鉄が接触すると、図8-1のような腐食電池が形成され、鉄は腐食しません。これをダクタイル鉄管の防食に利用した例が、管外面に施した亜鉛系プライマーです。

図8-1 亜鉛と鉄

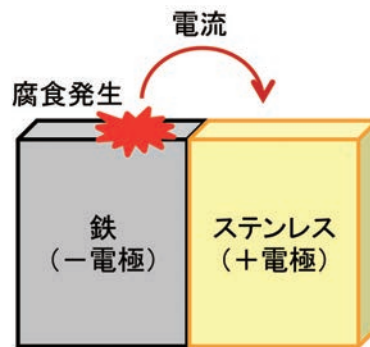
逆に、鉄よりも腐食しにくい金属、例えばステンレスと接触すると、図8-2のような腐食電池が形成され、鉄が腐食します。

図8-2 鉄とステンレス

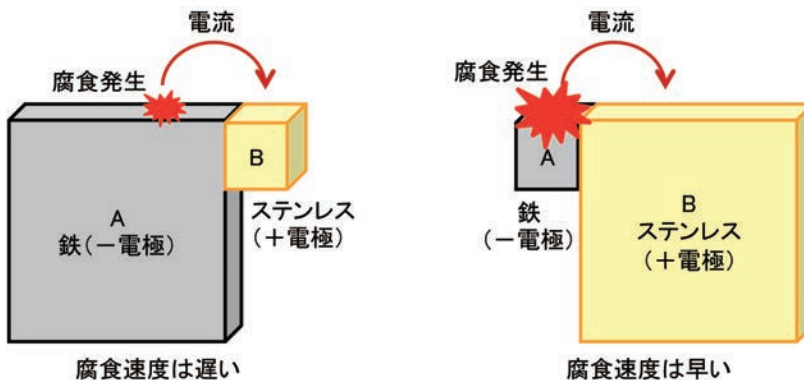
腐食速度は、鉄イオンが溶出して腐食する部分“A”と電流が流れ込む部分“B”の表面積比率によって変わってきます(図8-3)。A>Bの場合、腐食速度は遅く、極端な腐食は発生しません。一方、A<Bの場合は、腐食速度が速く、Aは激しく腐食します。ステンレス製ボルト・ナットを接合に用いた場合は、A>Bに該当します。“B:ステンレス製ボルト・ナット”に対し、“A:ダクタイル鉄管”の表面積が非常に大きいため、腐食にはほとんど影響しません。

図8-3 腐食速度のイメージ図

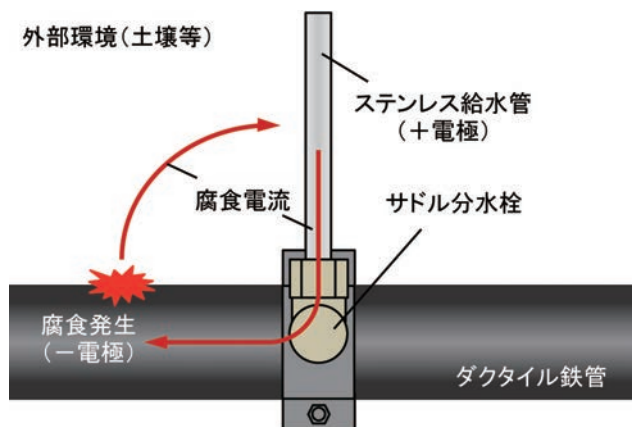
図9に、配水管にステンレス給水管が用いられ、埋設された状態を示します。ステンレス給水管・分水栓とダクタイル鉄管が電氣的に接触し土壌が電解質になることによって腐食電池が形成されます。ステンレス製ボルト・ナットと比較すると、ステンレス給水管の表面積比が大きいため、ダクタイル鉄管の腐食が進行します。

図9 ステンレス給水管とダクタイル鉄管の異種金属腐食の一例

- ① ステンレス給水管を用いる場合は、絶縁型のサドル付分水栓を使用します。
- ② ダクタイル鉄管にポリエチレンスリーブを装着します。
(詳細は、日本ダクタイル鉄管協会、JDPA T 11「埋設管路の腐食原因とその防食について」を参照して下さい。)

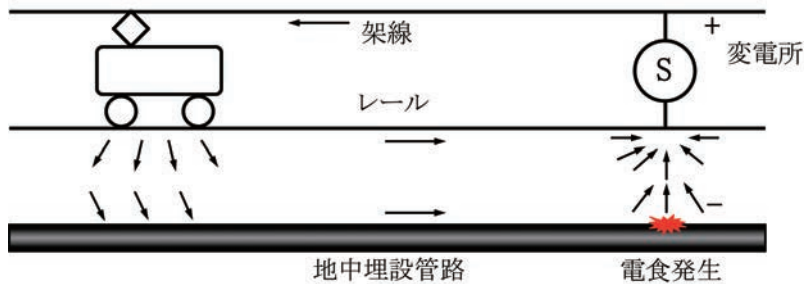
電車の動力源である電気は、架線から取られ、使われた電気はレールを帰路として変電所に戻ります。その中で、変電所に戻る電流の一部が、地中に漏れます。この漏れた電流のことを“迷走電流”と言い、これが土壌よりも電気抵抗の低い金属管に流れ、金属体の中を通過して変電所付近で金属管から出ます。電流の出る部分で金属管は腐食します。この腐食を“電食”と呼んでいます（図10）。

図10 電食の発生メカニズム

ダクタイル鉄管の場合、材質自体の電気抵抗が大きく、継手にはゴムを用いるため、一般に電食を受けにくく、現象もほとんど確認されていません。

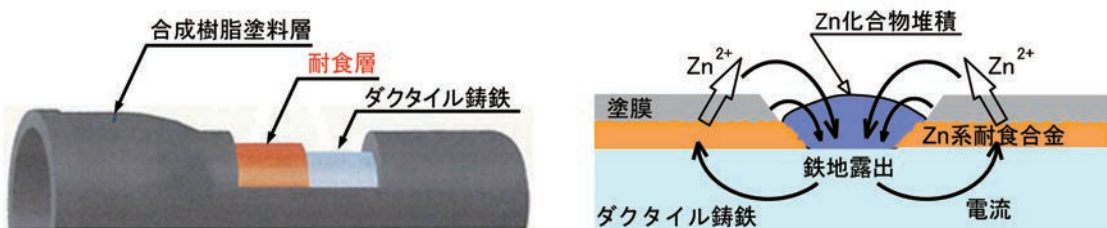
GX形ダクタイル鉄管に適用されている耐食亜鉛系塗装は鉄地の上に耐食層（Zn系耐食合金）を施し合成樹脂塗装を行った防食仕様です。従来の塗装に比べ飛躍的に耐久性を高めています。さらに、鉄地に達する傷がついた場合でもZn化合物が堆積することにより傷部を防食します。ただし、参考資料1 表2に示す特殊土壌腐食環境に埋設する場合はポリエチレンスリーブ被覆の併用をお願いします。

図1 耐食亜鉛系塗装の防食メカニズム

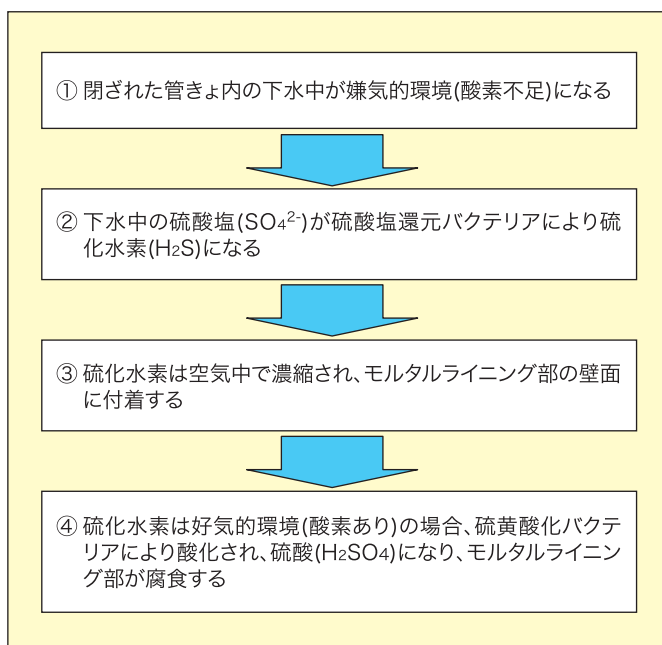
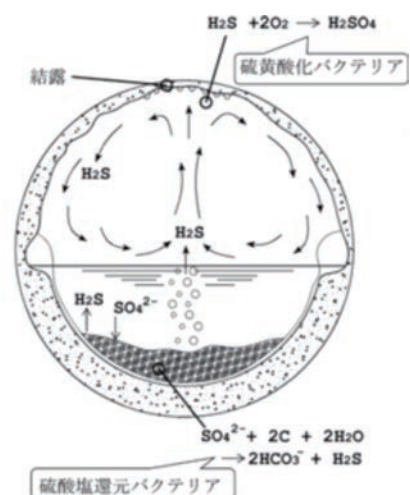
内面モルタルライニングの硫化水素腐食のメカニズムは以下のとおりです。また、図1に硫化水素腐食の概念図を示します。

図1 硫化水素腐食の概念図

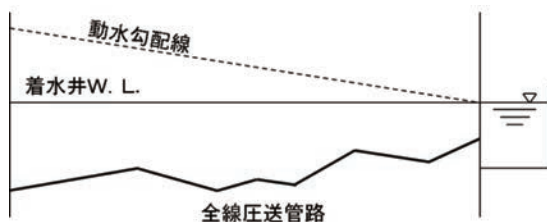
ポンプ圧送する場合、図2のような動水勾配より低い位置の管路であれば、間欠運転時でも常に管路は満水状態であり、硫化水素が放散されることはなく内面腐食は起こりません。

図2 全線圧送管路のイメージ図

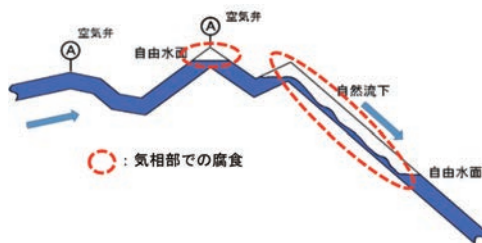
一方、動水勾配より高い位置の管路では、図3に示すように、一部で非満流(気相部)となり硫化水素腐食が発生することがあります。

図3 腐食の危険箇所イメージ図

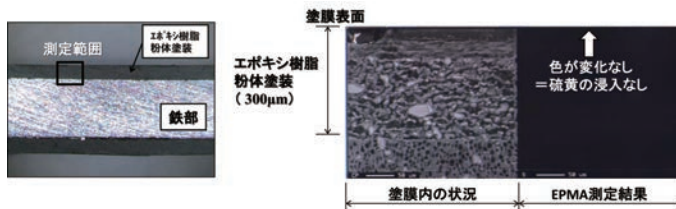
表II-1に試験項目、方法および結果を示す。試験はエポキシ樹脂粉体塗装を施した試験片を用いて行った。いずれも、D種規格を満足する性能が確認され、硫黄侵入深さ試験(図II-1およびII-2)からも長期的にも十分な耐食性を有していると考えられる。

図II-1 硫黄侵入深さの結果(エポキシ樹脂粉体塗装)

試験項目	D種規格で規定された必要な性能	試験方法	評価
硫黄侵入深さ	10%の硫酸水溶液に120日(4ヶ月)間浸漬した時の硫黄侵入深さが、設計厚さに対して5%以下であること、かつ、100μm以下であること (塗膜厚さ300μm×5%=15μm以下)	10%の硫酸水溶液に25ヶ月間浸漬し、EPMA(波長分散型分析装置)で硫黄の侵入深さを測定	○ (硫黄の侵入なし)
耐酸性	10%の硫酸水溶液に60日(2ヶ月)間浸漬しても塗膜にふくれ、われ、軟化、溶出がないこと	10%の硫酸水溶液に25ヶ月間浸漬し、状況を確認	○ (ふくれ、われ、軟化、溶出なし)
耐アルカリ性	水酸化カルシウム飽和水溶液に60日(2ヶ月)間浸漬しても塗膜にふくれ、われ、軟化、溶出がないこと	水酸化カルシウム飽和水溶液に60日(2ヶ月)間浸漬し、状況を確認	○ (ふくれ、われ、軟化、溶出なし)
接着性	接着力 1.5MPa以上	防食技術マニュアルに準拠	○ (基準値1.5MPa以上)

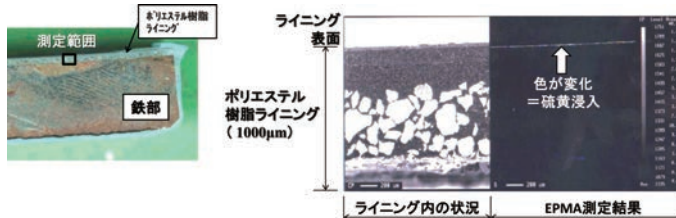
図II-2 硫黄侵入深さの結果(参考:ポリエステル樹脂ライニング)

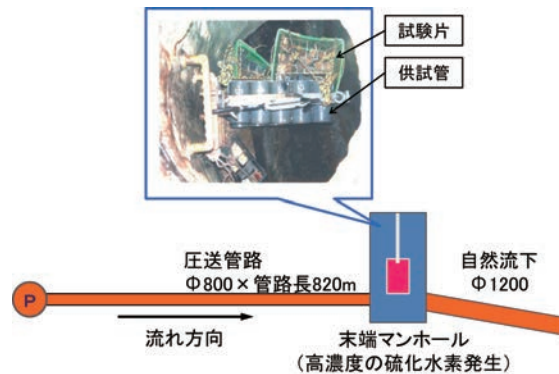
図Ⅲ-1で示したような、最大1000ppm以上の硫化水素が発生する圧送管路の末端マンホール内での暴露試験により、エポキシ樹脂粉体塗装の耐食性調査を実施した。ポルトランドセメントの試験片や供試管は短期間で腐食したが、エポキシ樹脂粉体塗装を施した試験片および供試管は、28ヶ月経過後も異常がないことを確認した。(図Ⅲ-2および図Ⅲ-3)

図Ⅲ-1 硫化水素暴露試験の概要

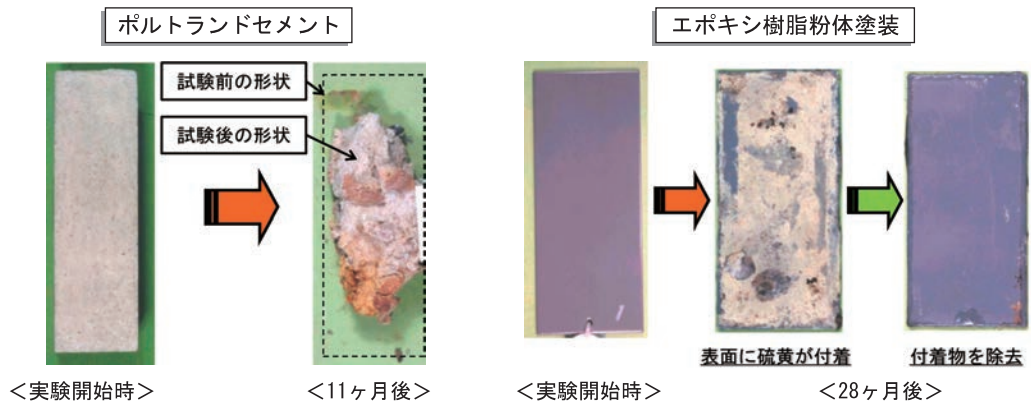
図Ⅲ-2 暴露試験結果(試験片)

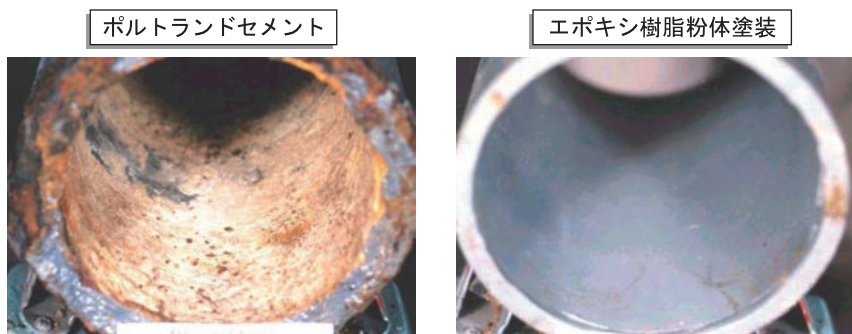
図Ⅲ-3 暴露試験結果(供試管)

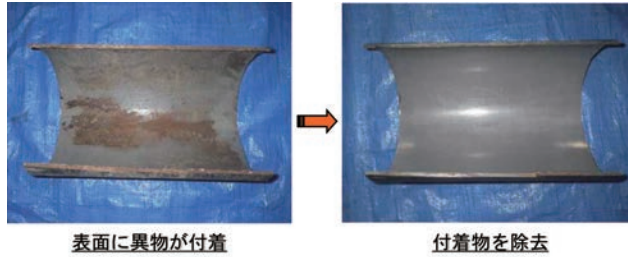
埋立場内（主に工場から出る焼却灰や、破碎選別された不燃物および一般廃棄物のほか、産業廃棄物の埋め立て処分を実施）からの浸出水を処理場へ圧送している管路において、布設後30年以上経過した内面エポキシ樹脂粉体塗装管の掘上げ調査を実施した結果、異常がなかったことを確認した。（図IV-1）

図IV-1 掘上げ管調査結果

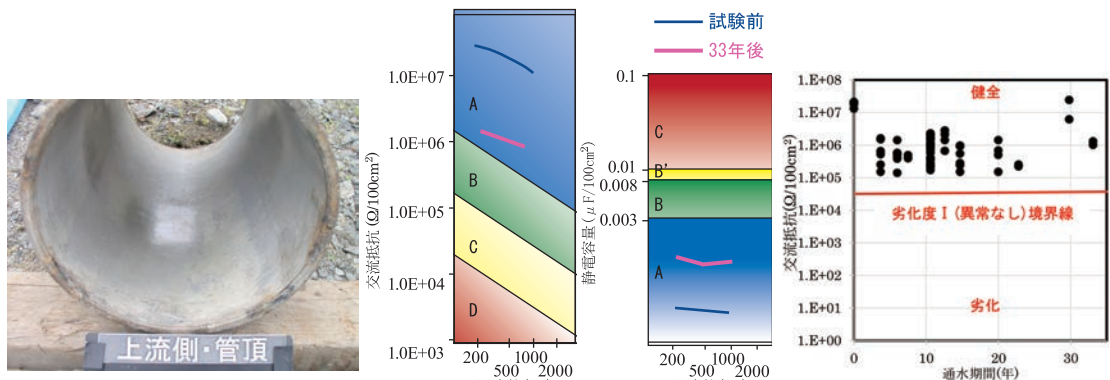
処理場内における尿尿を嫌気性消化したのちの脱離水を輸送する管路を試験管路として、塗膜健全度評価を実施した。塗膜は、劣化し水や腐食性のイオンの侵入が進むと、インピーダンス（交流抵抗）が変化するため、評価方法としては、インピーダンスの値によって劣化度を評価した。表V-1にインピーダンス等による評価基準を、図V-1に掘上げ管の調査結果を示す。

約33年経過してもインピーダンスおよび静電容量値は劣化度I（異常なし）の状態であることを確認した。

< 通水33年後の管内面（管頂が下側）>

< インピーダンス等の調査結果 >

< インピーダンスの経時変化 >
(周波数1000Hz時の交流抵抗値)

図V-1 掘上げ管調査結果
