Technical Report 01

泥炭性軟弱地盤における ダクタイトイル鉄管の適用事例

国土交通省北海道開発局
札幌開発建設部 岩見沢農業事務所
第2 工事課長
清水 拓郎

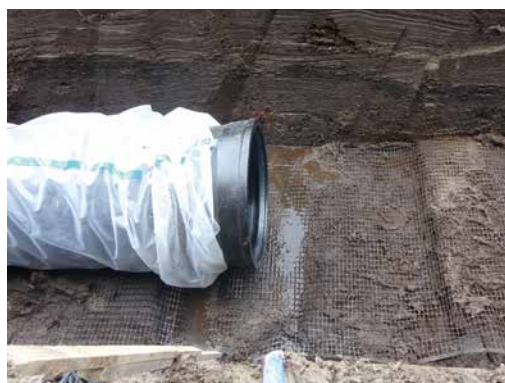
写真1 不同沈下抑制シート敷設状況

本水路で選定したALW形及びNS形は、地盤への追従性に優れた管種ではあるが、施工にあたっては、従来工事と同様に、不同沈下の抑制を目的として、掘削溝の縦断方向に沿って不同沈下抑制シート(引張強度6kN/m)も敷設することとした(写真1)。一方、浮上

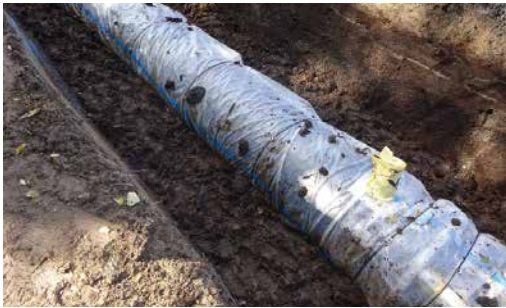
写真2 ポリエチレンスリーブ被覆状況

対策としては、管路が浮上しないための最小必要土被りを算出し、埋設深さを設定した。また、当該地盤条件のように特殊土壌腐食環境(泥炭地帯、腐植土や粘土質の土壌)にある場合、錆等の進行による管体腐食を防止する対策を行う必要がある。このため、当該路線では、防食対策として水道事業でも採用されているポリエチレンスリーブ被覆を行った(写真2)。

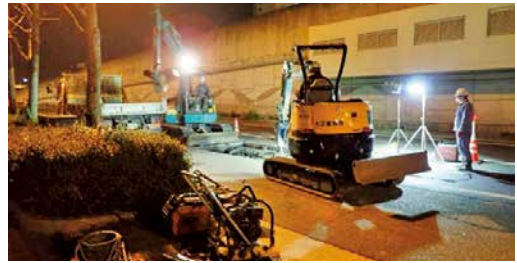
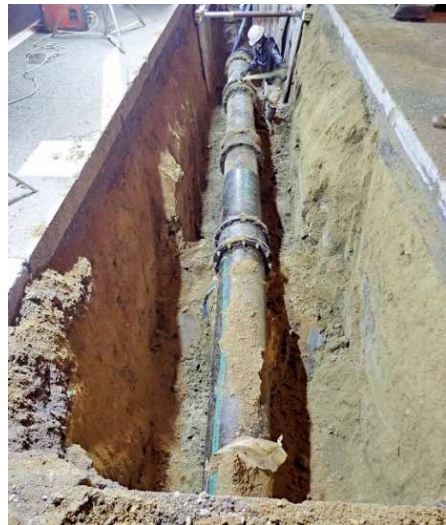
埋設管の掘り上げ状況を写真2、3に示す。

写真2 掘削状況

写真3 調査管の状況

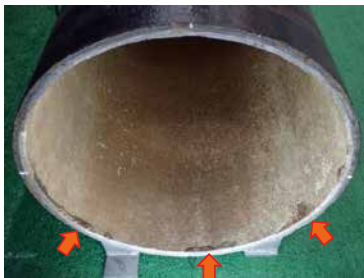
写真6 内面状況

1) セメントモルタルライニング(当時のシーラコート)は、40年後、管端部でわずかにシーラコートの剥離した箇所が認められた(写真6)。

管端部で僅かに剥離した箇所あり

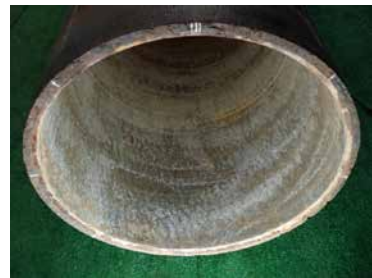
写真7 内面状況

2) セメントモルタルライニング(浸透性シーラコート)、及び、アルミナセメントモルタルライニング(試作品)はいずれも健全であり、異常は認められなかった(写真7)。

異常なし

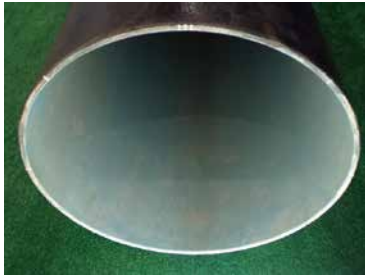
3) エポキシ樹脂粉体塗装は、健全であり、異状は認められなかった(写真8)。

異常なし
写真8 内面状況

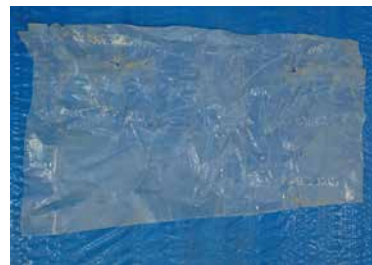
写真9 ポリエチレンスリーブ状況

昭和54年開始、平成元年追加のいずれについても、ポリエチレンスリーブの物性は、経年による劣化の傾向は認められなかった(写真9)。

外観の大きな変化なし

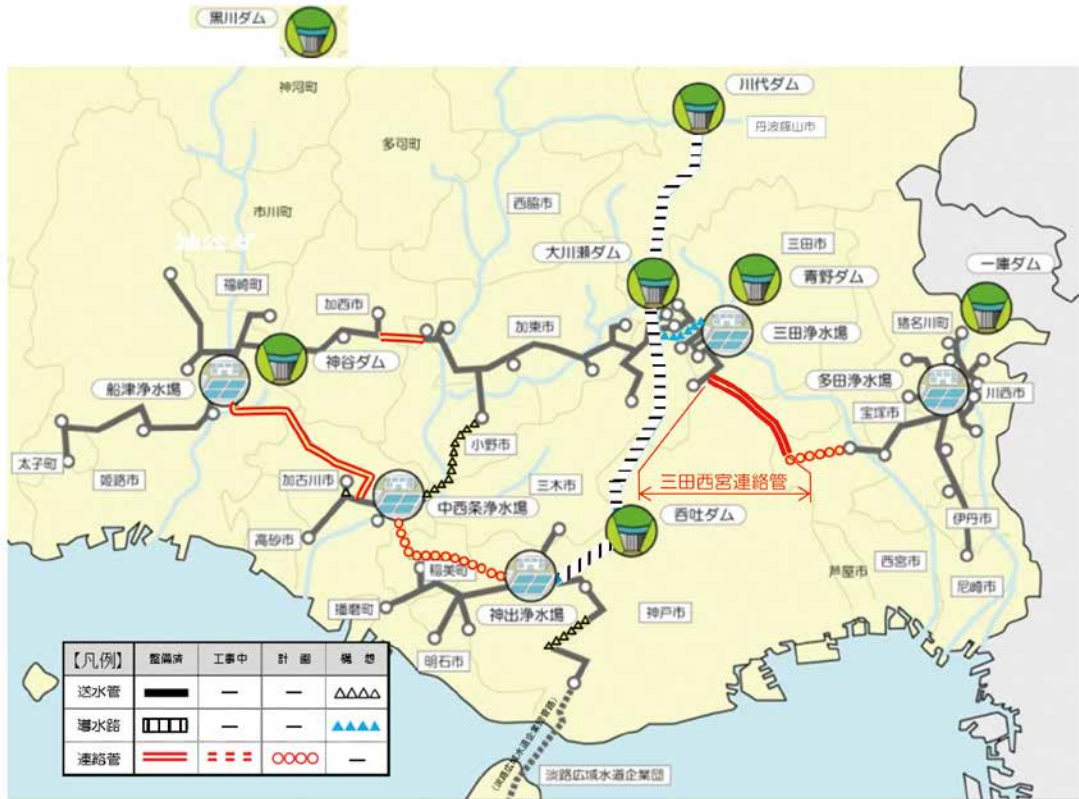
図1 兵庫県水道事業計画図

今後の水需要に大幅な増加が見込めないため、平成23年度から計画給水量を1日最大750,700m³から480,400m³に変更したが、この計画給水量の見直しに伴い、施設計画についても、既設浄水場から新たな送水管を整備することで、当初計画で予定していた浄水場1カ所と水源1カ所の整備を取りやめるなど、効率的な施設計画に見直した。

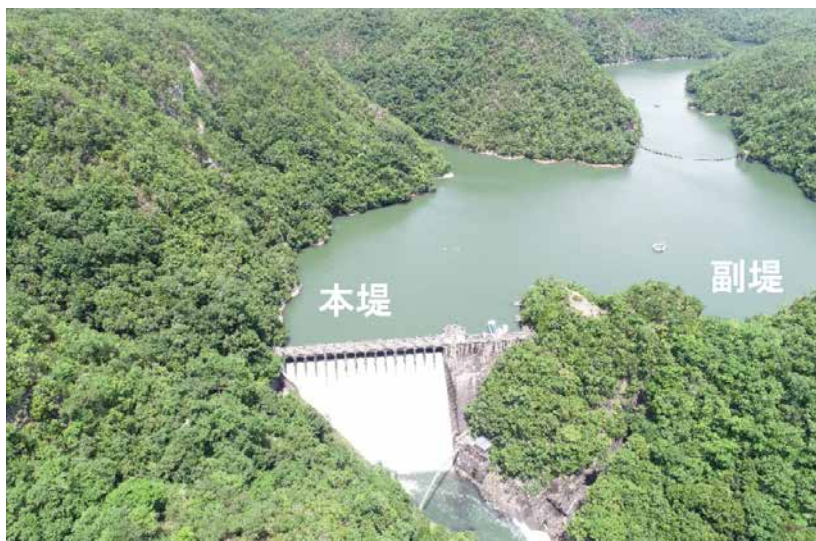
写真5 千苜ダム 全景

千苺ダムは、神戸市が洪水期(6月～10月)に本堤のゲート17門を開けて、貯水位を常時満水位から1.5m低下(洪水期制限水位)して運用している。兵庫県土木部は、ダムの副堤付近に新たに放流設備を設けて、洪水期の

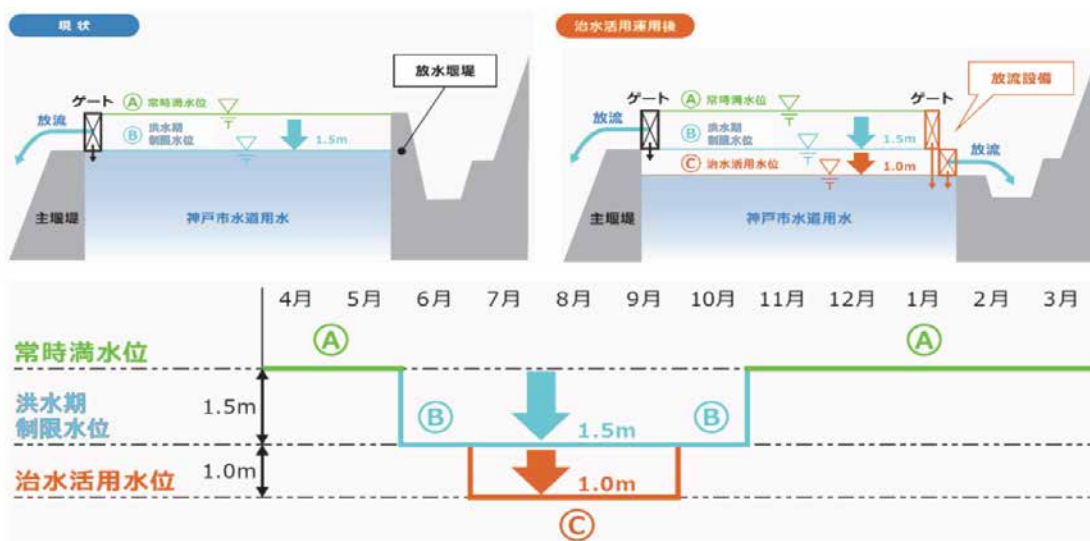
図4 千苜ダム 治水活用概要図

うち7月から9月の3か月間貯水位をさらに1.0m 低下(治水活用水位)させ、大雨が降った時に水が貯められる容量を約 100 万 m³ 確保する。

治水活用による効果は、河川整備計画対象洪水(昭和36年6月の戦後最大洪水と同規模)を、計画基準点(甲武橋)において、約 50m³/s 低減(約 5cm 水位低下)させることができる。

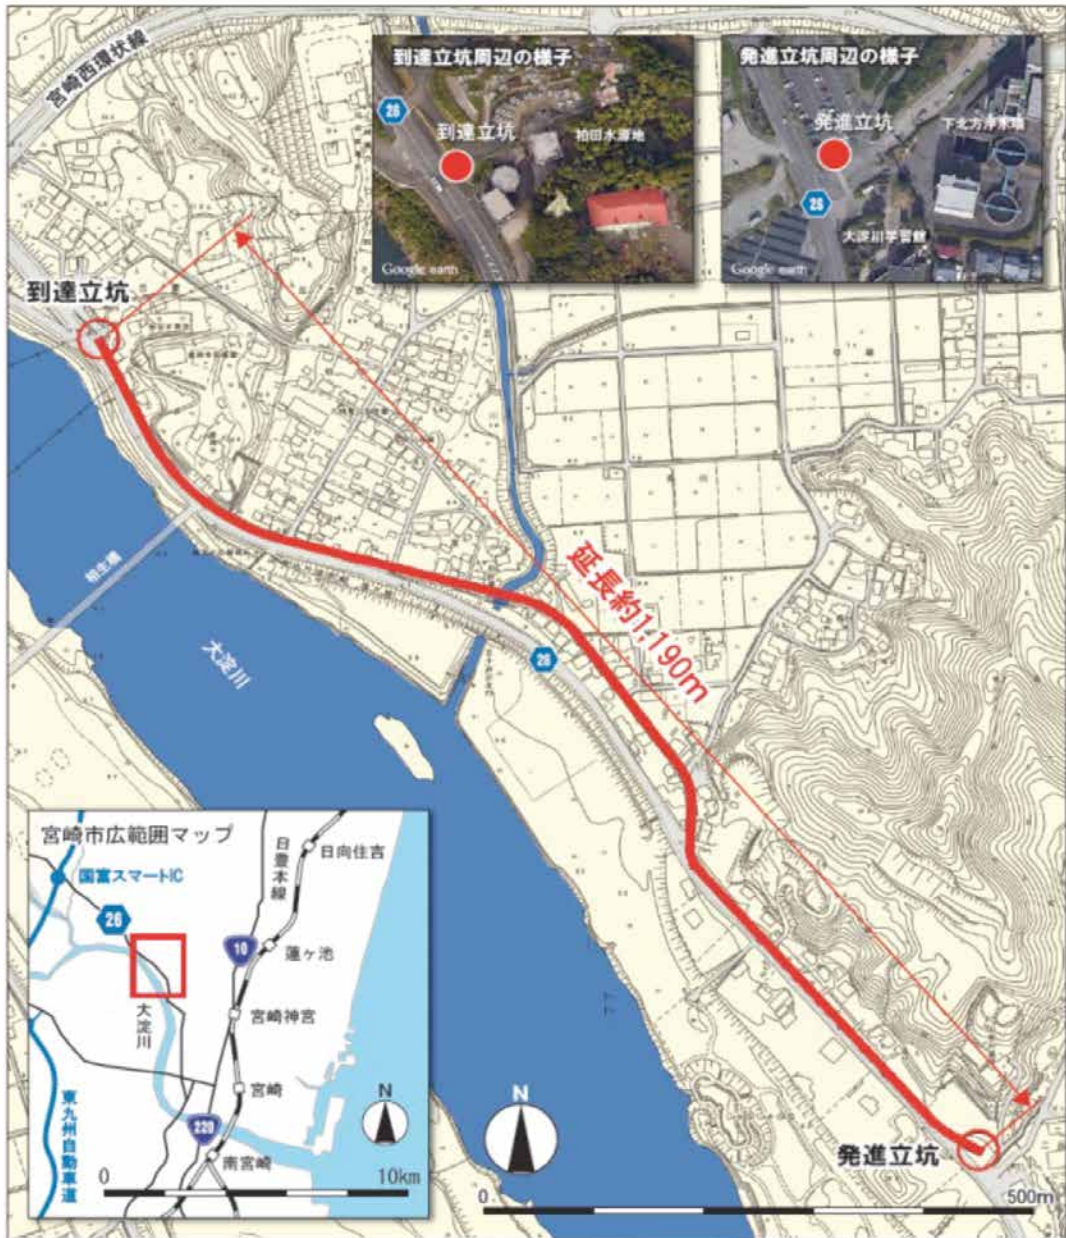
図6 路線全景

いずれも同工法の対応可能な最小平面曲線半径(R=15m、但し岩盤部：R=20m)及び最小縦断曲線半径(R=200m)以下なので施工可能である。

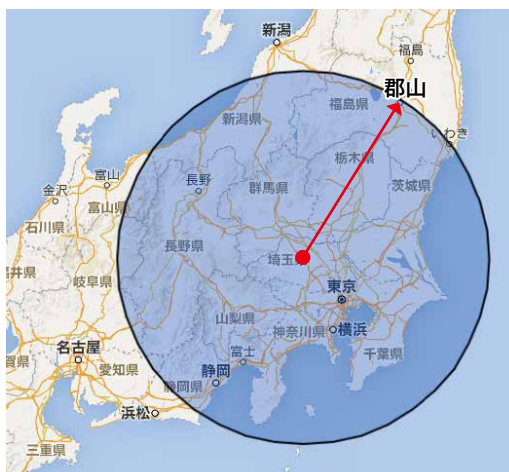
図4 管路延長位置図

この管路延長約180kmは、嵐山町から福島県郡山市までの距離に相当する。

ダクタイトル鑄鉄管(一般継手)	79.8km
ダクタイトル鑄鉄管(耐震継手)	23.2km
硬質ポリ塩化ビニル管	72.7km
その他	3.5km
合計	179.2km

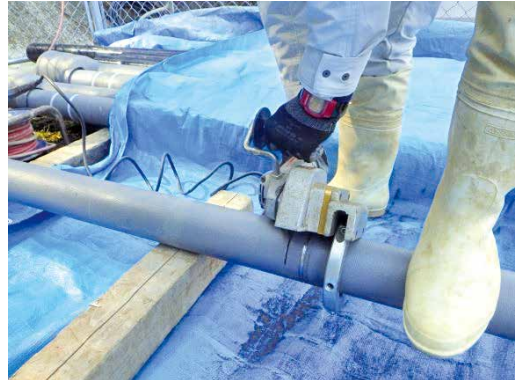
写真1 溝切状況

以下は、令和3年度に実施した西部加圧ポンプ所築造工事において、呼び径75GX形ダクタイトイル鉄管の施工写真を添付する。

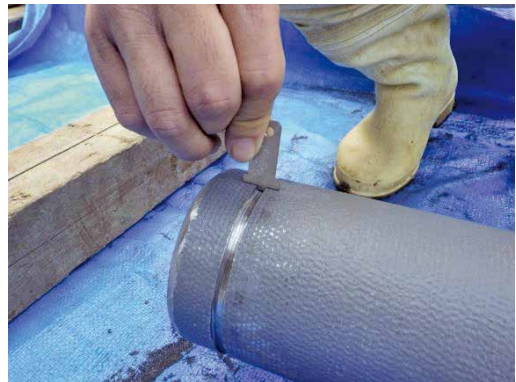
写真2 チェックゲージを用いた溝深さの確認

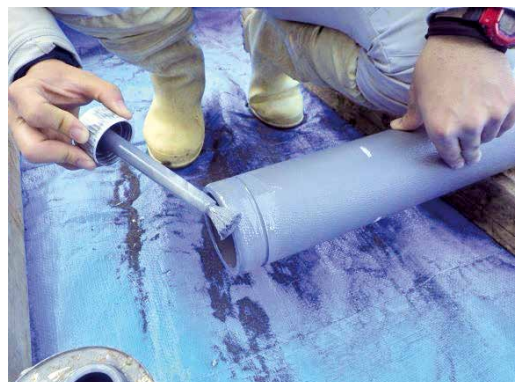
写真3 ダクタイトイル鉄管切管鉄部用塗料の塗布

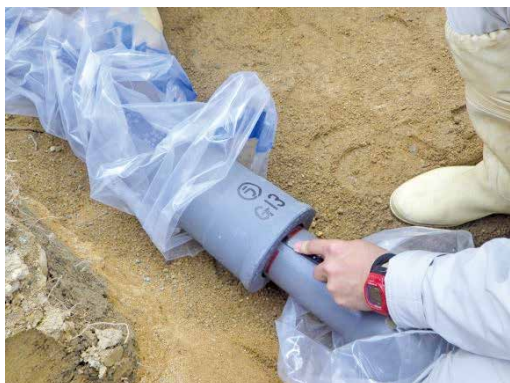
写真4 チェックゲージによるゴム輪の位置確認

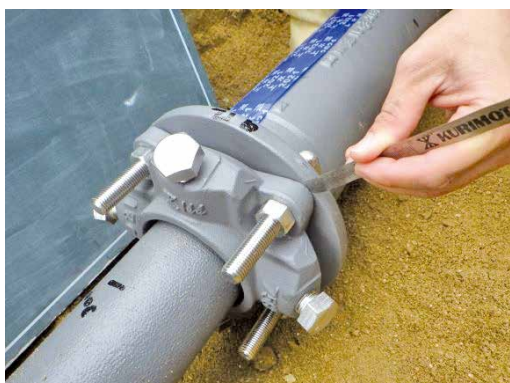
写真5 G-Link の隙間ゲージによる確認

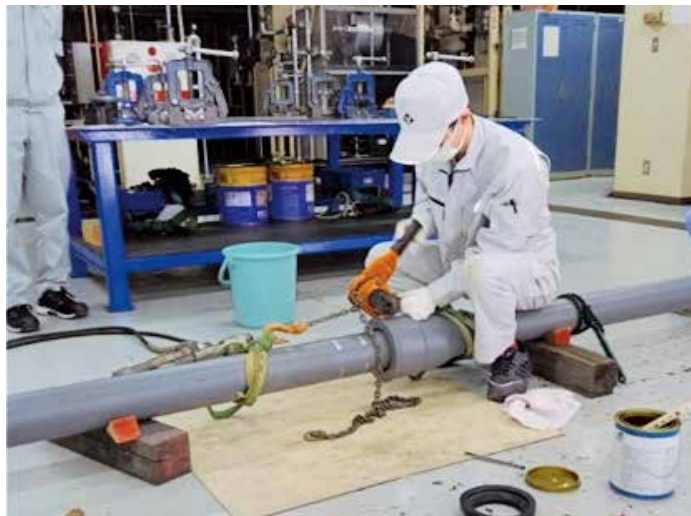
GX形ダクタイル鉄管接合実習の様子

MONOテク札幌では、令和4年10月14日に給排水設備、冷房設備等に関する知識や技能の習得を行っている建築設備科の2年次を対象に、日本ダクタイル鉄管協会北海道支部の協力のもと、GX形ダクタイル鉄管の紹介や呼び径100のGX形ダクタイル鉄管を用いた接合・解体実技実習等を通じて、私たちの生活に欠かせない重要なライフラインである水道や水道管路整備についての理解を深めました。

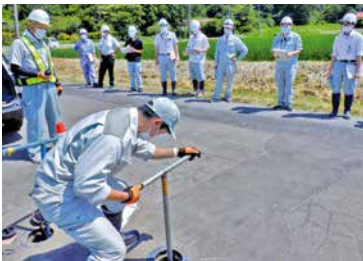
通水洗管作業研修

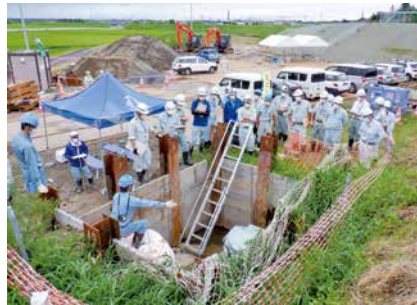
不断水施工現場研修

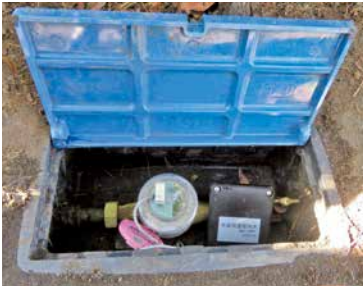
公共施設実験箇所設置写真(機器接写)

今回の実験の概要ですが、既に普及が進む電力会社のスマートメーター通信網を活用し、全国初の技術となる①アタッチメント機能(既存の平型直読メーターに簡単装着)、②OCR検針機能(内蔵カメラで撮影した検針値を光学文字認識により数値化)、③漏水検知機能(内蔵された振動センサーにより近傍管路の漏水を検知)、④通信機能(検針値、漏水検知アラームを送信)の4つの機能が一つになったスマート水道メーターを静岡市清水区の住宅エリアに設置し、自動検針及び近傍管路の漏水検知を1年間(令和5年1月～12月)かけて検証します。(イメージ図参照)

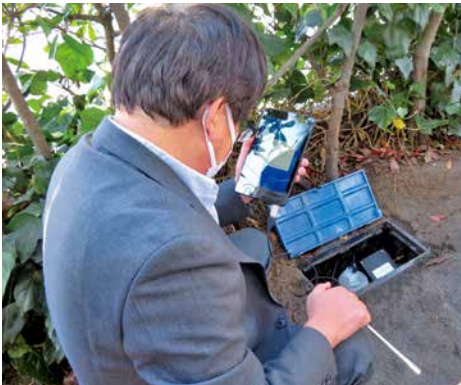
公共施設実験箇所設置写真(通信状況確認)

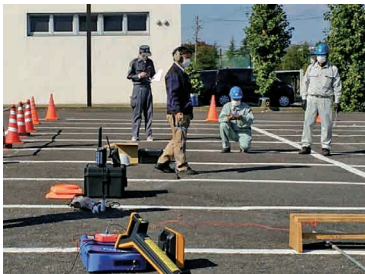
漏水箇所調査訓練

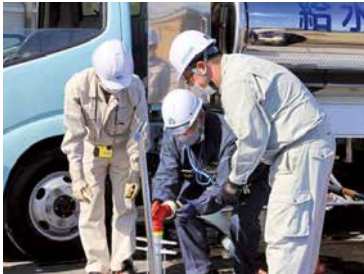
消火栓からの給水車への注水訓練

訓練では、まず、ベテラン職員による実技を見学してもらい、その後、消火栓の取り扱いや仮設水槽の組み立て、給水袋へ注水など応急給水に係る一連の作業を実際に経験してもらいました。

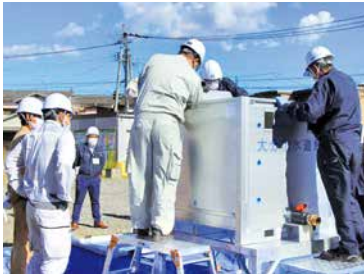
仮設水槽(コンテナ)の組み立て訓練
