技術レポート

泥炭性軟弱地盤における ダクタイトイル鉄管の適用事例

国土交通省北海道開発局
札幌開発建設部 岩見沢農業事務所
第2 工事課長
清水 拓郎

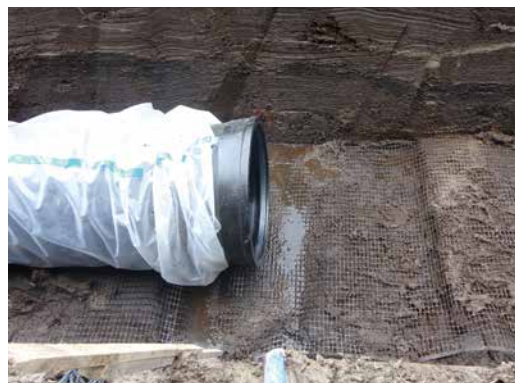
写真1 不同沈下抑制シート敷設状況

本水路で選定したALW形及びNS形は、地盤への追従性に優れた管種ではあるが、施工にあたっては、従来工事と同様に、不同沈下の抑制を目的として、掘削溝の縦断方向に沿って不同沈下抑制シート(引張強度6kN/m)も敷設することとした(写真1)。一方、浮上

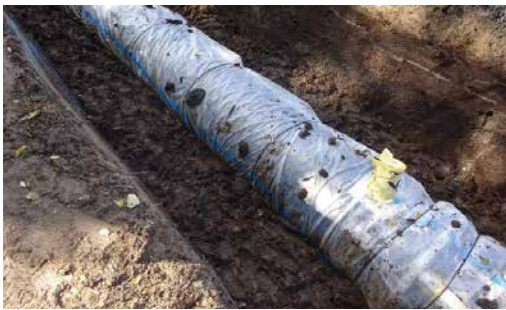
写真2 ポリエチレンスリーブ被覆状況

対策としては、管路が浮上しないための最小必要土被りを算出し、埋設深さを設定した。また、当該地盤条件のように特殊土壌腐食環境(泥炭地帯、腐植土や粘土質の土壌)にある場合、錆等の進行による管体腐食を防止する対策を行う必要がある。このため、当該路線では、防食対策として水道事業でも採用されているポリエチレンスリーブ被覆を行った(写真2)。

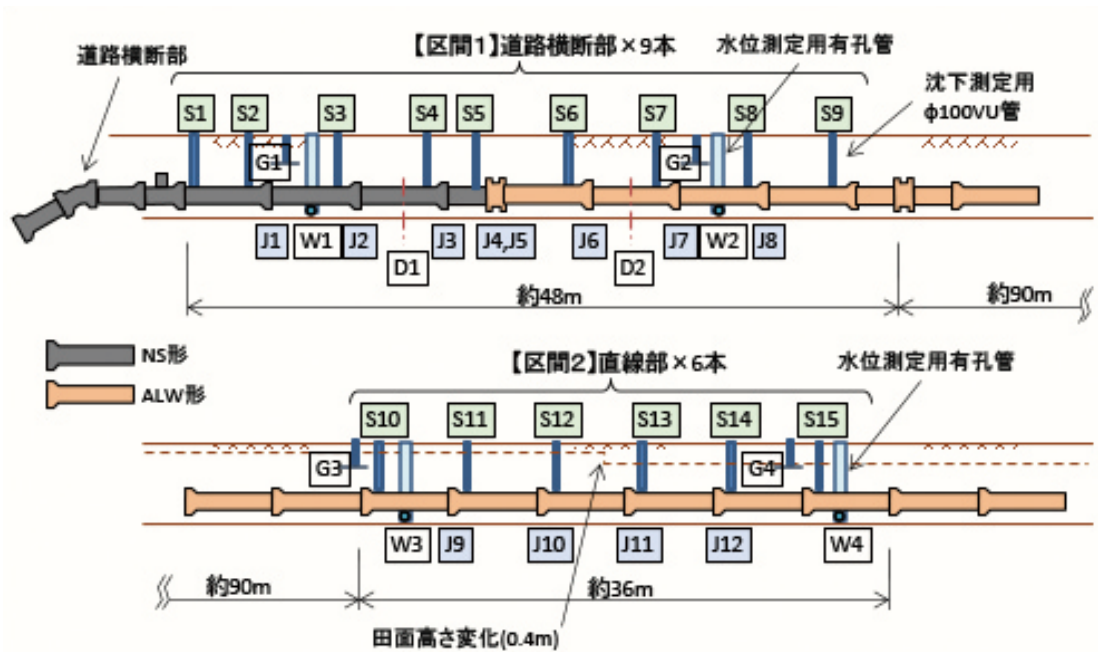
図6 挙動観測区間と計測位置

観測区間は、道路横断後を起点とした約48mの区間1(重点対策区間)と、田面高さ(上載荷重)に差がある地点を含む直線部約36mの区間2(一般区間)とした(図6)。

観測区間内の管には、1本毎に沈下高さを測量するための立上げ管(S1～S15)を設置し、継手には伸縮・屈曲量を測定するための変位計(J1～J12)を1継手当り3箇所設置した。ALW形及びNS形の各1本(D1、D2)には、管外面の円周方向12点にひずみゲージを貼

付けて埋設した。また、地下水位の変動を計測するため、各区間に2か所ずつ水位計(W1～W4)を設置するとともに、周辺地盤の変動を把握できるように、計測管路と並行した4か所に、GL-0.6mの深さで平板と立ち上げ管(G1～G4)を設置した。なお、①⑤は計測作業によるレベル測量、②③④はデータロガーによるインターバル計測である。

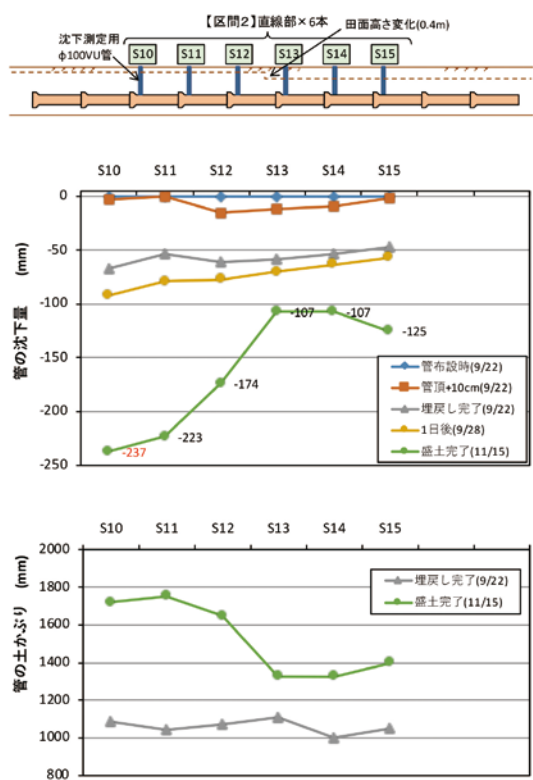
図8 区間2での沈下量と土かぶり

盛土完了時の最大沈下量はS10地点で計測された237mmであった。これも区間1と同様に、表2に示す想定沈下量より小さな値であった。また、最小沈下量はS13地点での107mmであり、両地点での差は130mmであった(図8)。

区間2では、盛土の土かぶりの増分に差があり、盛土荷重の大きいS10～S12で、特に沈下量が増加している。この土被りの違いは、区間2として田面高さに差のある地点を選んだためであり、盛土整形時に所定の高さに調整されたことで沈下が進行したものと考えられる。

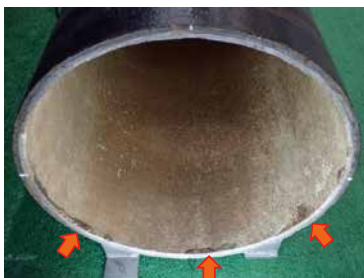
写真6 内面状況

1) セメントモルタルライニング(当時のシールコート)は、40年後、管端部でわずかにシールコートの剥離した箇所が認められた(写真6)。

管端部で僅かに剥離した箇所あり

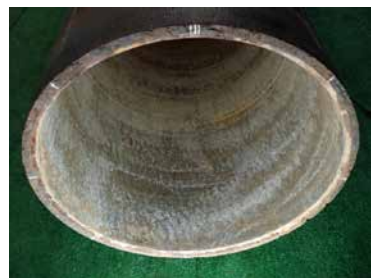
写真7 内面状況

2) セメントモルタルライニング(浸透性シールコート)、及び、アルミナセメントモルタルライニング(試作品)はいずれも健全であり、異常は認められなかった(写真7)。

異常なし

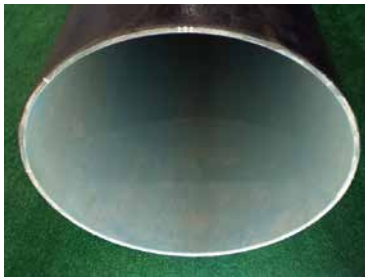
3) エポキシ樹脂粉体塗装は、健全であり、異状は認められなかった(写真8)。

異常なし
写真8 内面状況

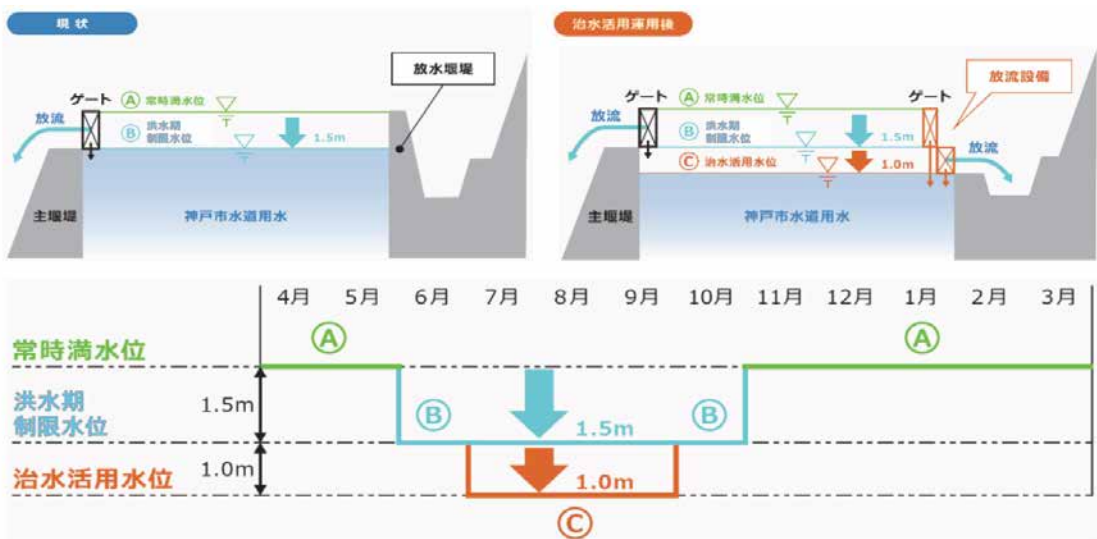
図4 千苜ダム 治水活用概要図

千苺ダムは、神戸市が洪水期(6月～10月)に本堤のゲート17門を開けて、貯水位を常時満水位から1.5m低下(洪水期制限水位)して運用している。兵庫県土木部は、ダムの副堤付近に新たに放流設備を設けて、洪水期の

うち7月から9月の3か月間貯水位をさらに1.0m 低下(治水活用水位)させ、大雨が降った時に水が貯められる容量を約 100 万 m³ 確保する。

治水活用による効果は、河川整備計画対象洪水(昭和36年6月の戦後最大洪水と同規模)を、計画基準点(甲武橋)において、約 50m³/s 低減(約 5cm 水位低下)させることができる。

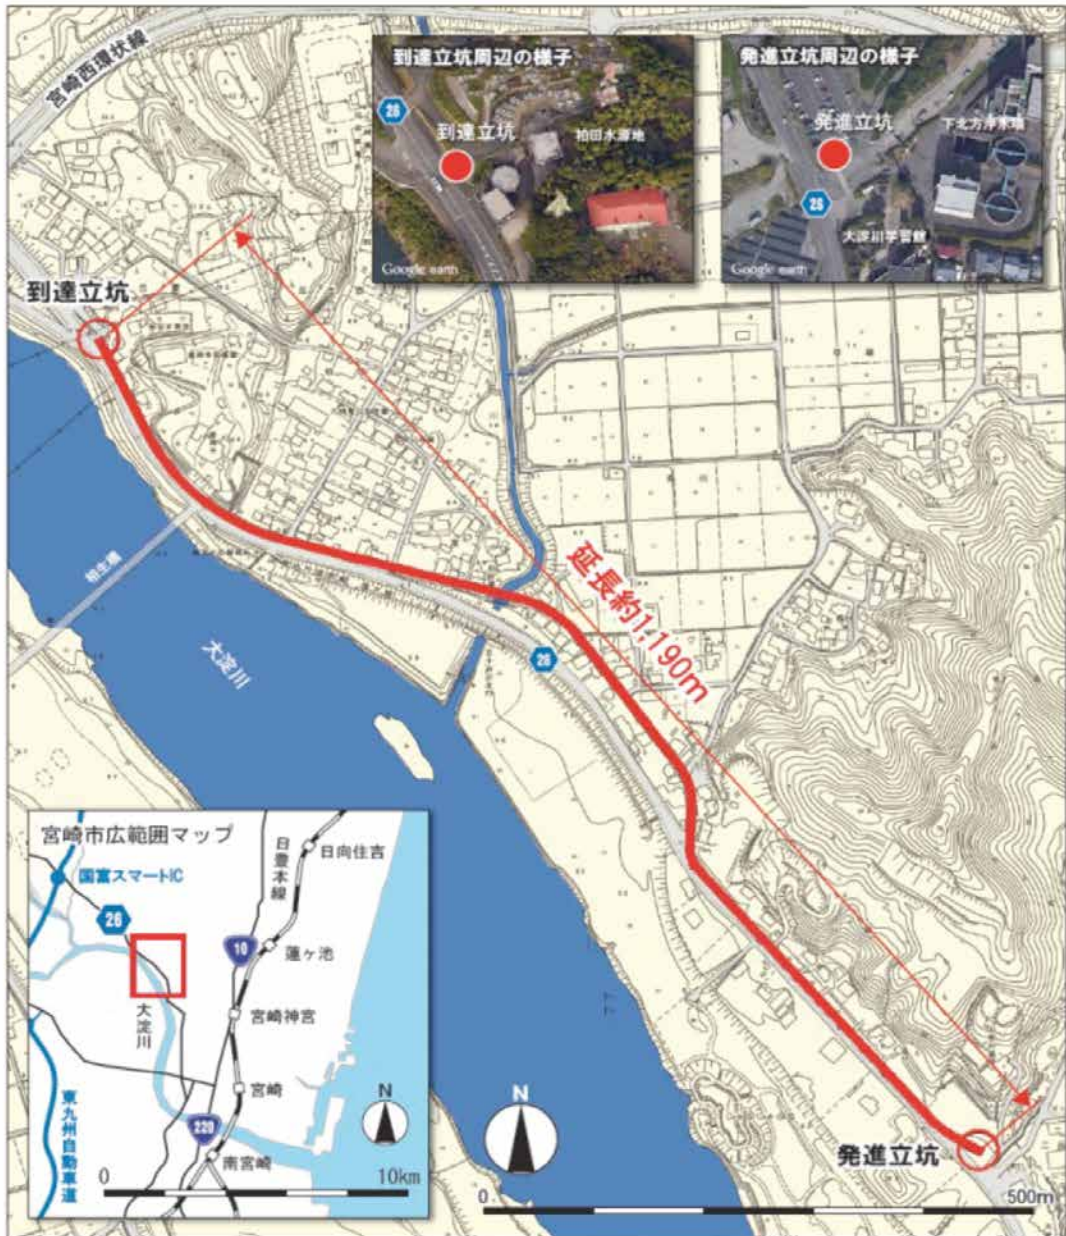
図6 路線全景

いずれも同工法の対応可能な最小平面曲線半径(R=15m、但し岩盤部：R=20m)及び最小縦断曲線半径(R=200m)以下なので施工可能である。

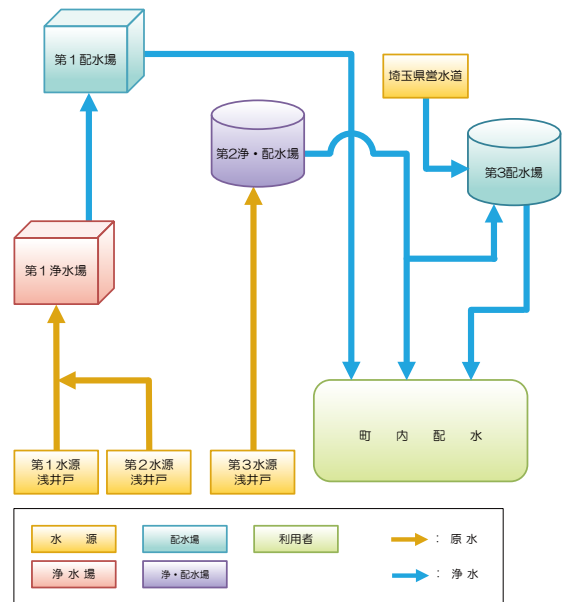
図3 配水施設

配水施設は、第1浄水場からの浄水を配水する第1配水池(有効容量2,000m³)と、第2浄水場からの浄水を配水する第2配水池(有効容量2,200m³)、県水と第2浄水場からの

浄水のブレンド水を配水する第3配水池(有効容量4,000m³)があり、配水池ごとの各区域に配水している。

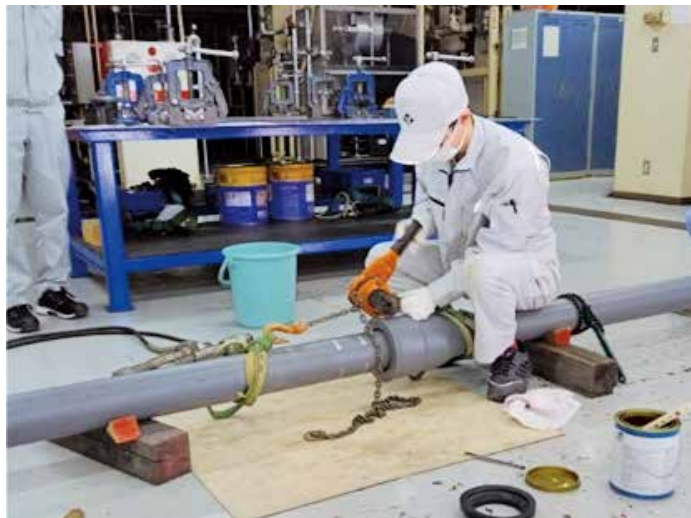
GX形ダクタイル鉄管接合実習の様子

MONOテク札幌では、令和4年10月14日に給排水設備、冷房設備等に関する知識や技能の習得を行っている建築設備科の2年次を対象に、日本ダクタイル鉄管協会北海道支部の協力のもと、GX形ダクタイル鉄管の紹介や呼び径100のGX形ダクタイル鉄管を用いた接合・解体実技実習等を通じて、私たちの生活に欠かせない重要なライフラインである水道や水道管路整備についての理解を深めました。
