ダクタイル鉄管の耐震性 および長期耐久性 (第二版)

一般社団法人
日本ダクタイル鉄管協会

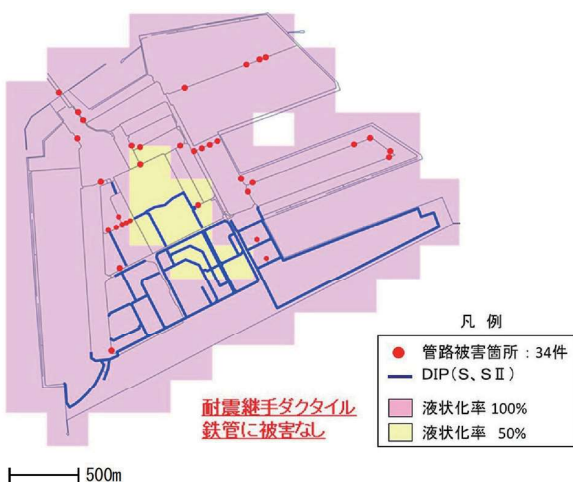
図1 液状化による管路被害集中箇所でも被害がなかった耐震継手ダクタイトイル鉄管
(阪神淡路大震災、神戸市ポートアイランド)

① 阪神淡路大震災で全面的に液状化が発生した神戸市ポートアイランドでの管路被害と耐震継手ダクタイトイル鉄管の埋設状況を図1に示す。一般継手ダクタイトイル鉄管に34件の被害が発生したが、耐震継手ダクタイトイル鉄管の被害は報告されていない。

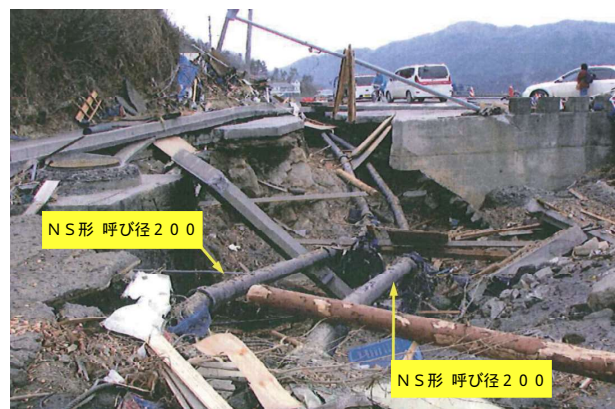
図3 津波による道路崩壊に耐えた耐震管路

図3および図4に示すように、耐震継手ダクタイトイル鉄管が津波や豪雨による道路崩壊に耐えた事例が多数報告されている³⁾。図5の管路には、津波により流されたコンテナが管に衝突し、管の上に乗っているが、被害がなかった。

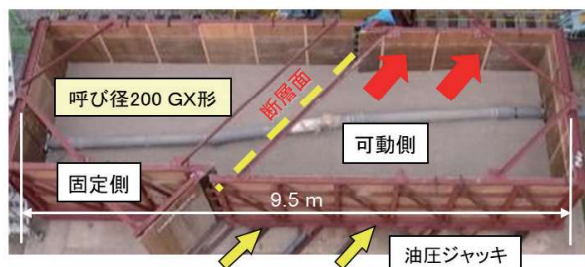
図12 実管を用いた実験

耐震継手ダクティル鉄管では、図12に示す実管を用いた実験、および幾何学的非線形性と材料の非線形性を考慮したFEM解析を行い、断層横断部の管路設計方法を検証している。FEM解析モデルを図13に、実験と解析の継手屈曲角度の比較を図14に示す。実験結果と解析結果はよく一致しており、FEM解析が断層横断部の管路設計に有効であることが確認できた。

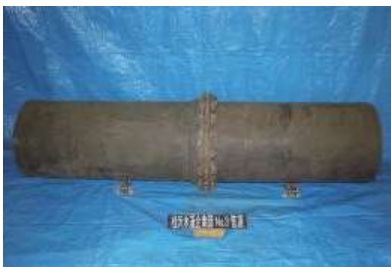
図20 53年間使用された管の外観状況

53年間使用された管(呼び径700・A形)の水密試験結果を表4に示す¹⁶⁾。地震時の揺れや地盤沈下を想定し、継手に管軸方向の変位、並びに曲げ変位を各々繰り返し与えた状態で水圧負荷試験を行った。いずれの場合も漏水を生じず、高い水密性能を保持していることを確認した。

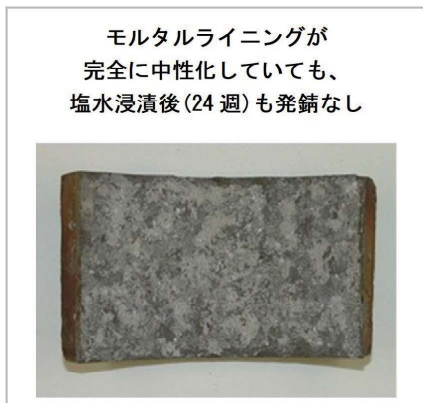
図22 塩水浸漬試験結果

最大で35年間使用された管を、食塩水(濃度3%)に24週間浸漬させた後、管内面の発錆状況を調べた¹⁸⁾。モルタルライニングの中性化深さを図21に示す。全厚で中性化しているものもあったが、すべての供試体で鉄部の発錆はなく、モルタルライニングが防食性を有していることを確認した。全厚で中性化していたものの塩水浸漬後の状況を図22に示す。

備考 比較のためモルタルライニングを完全に取除いた管片で行った試験では4週間で発錆がみられた。
