ダクタイトイル鉄管の更新基準 年数設定に対する評価

さいたま市水道局給水部水道計画課
技師 濱野 直樹

NS形ダクタイル鉄管（呼び径600および呼び径400） による臨海部配水管の布設替事例

仙南・仙塩広域水道 高区・低区連絡管整備事業について

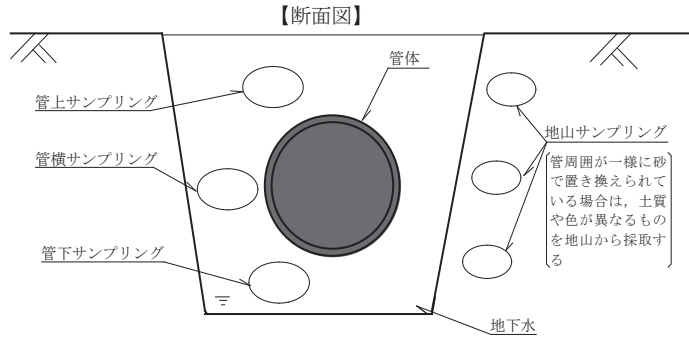
図4 土壌および地下水の採取箇所

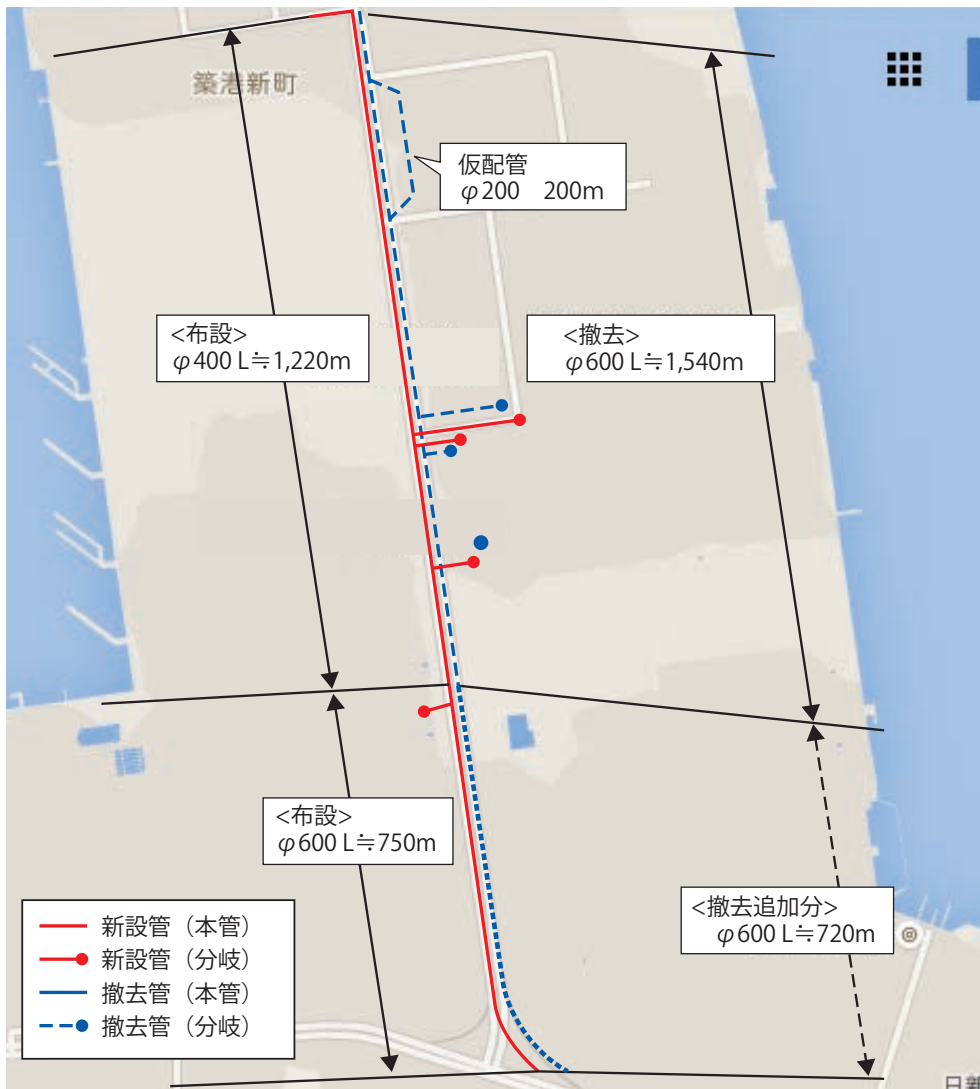
図3 工事概要図

今回の布設替工事に伴い、平成25年度に実施設計委託を行い、平成26年度から工事に着手した。以下に工事の概要を示す。(図3)

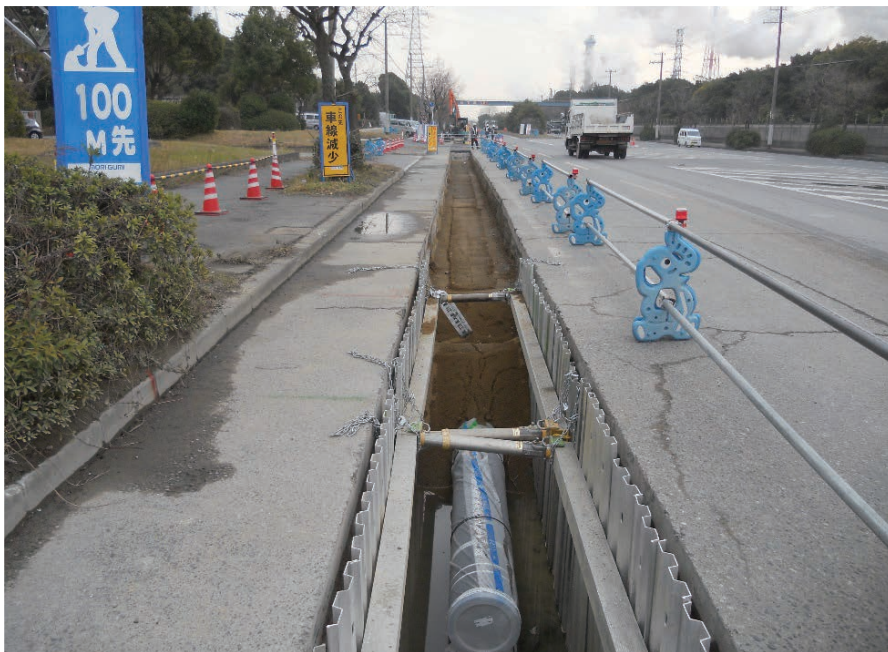
写真1 現場規制状況

これにより、即日復旧の必要性がなくなったことで、1週間で80～90m程度の進捗が可能となり、掘削から床付け、管布設、埋戻し、転圧、仮舗装の各ステップを効率的に施工でき施工期間の短縮を図ることができるとともに、施工管理の面でも管理しやすい現場環境を構築することができた。(写真 1、2、3)

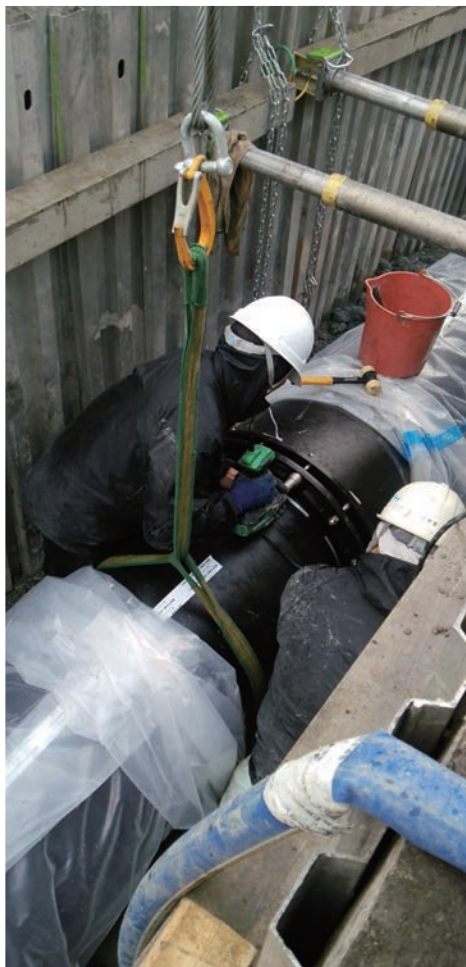
写真3 継手施工状況

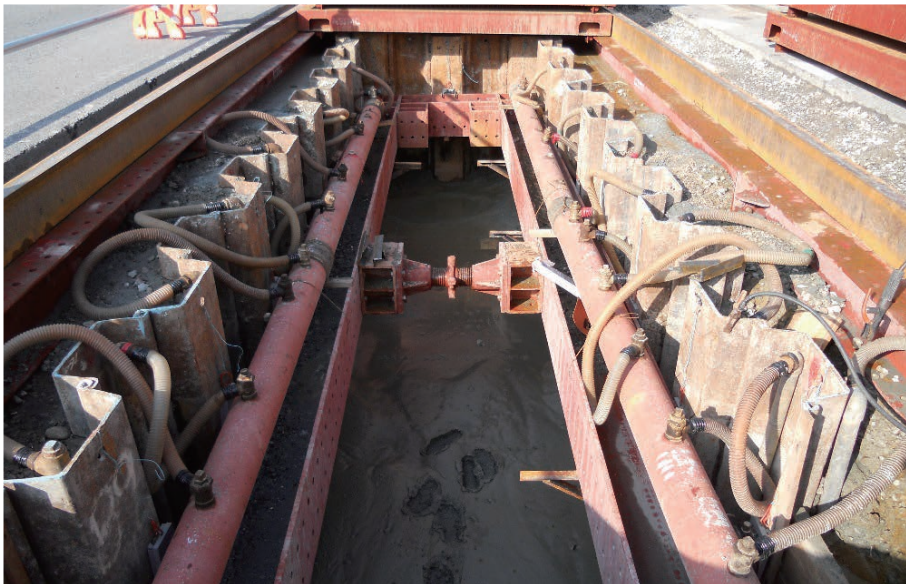
ウエルポイント工法とは、ライザパイプを対象となる地盤に打設し、真空ポンプにより強制的に吸い上げ地下水位を一時的に下げ床付け面の安定化を図る工法である。水道工事では採用実績が少ないが、即日ライザパイプ設置、地下水吸い上げ、管布設まで行えるため、薬液注入に比べると施工効率を大幅に上げることができた。

写真4 ウエルポイント施工状況

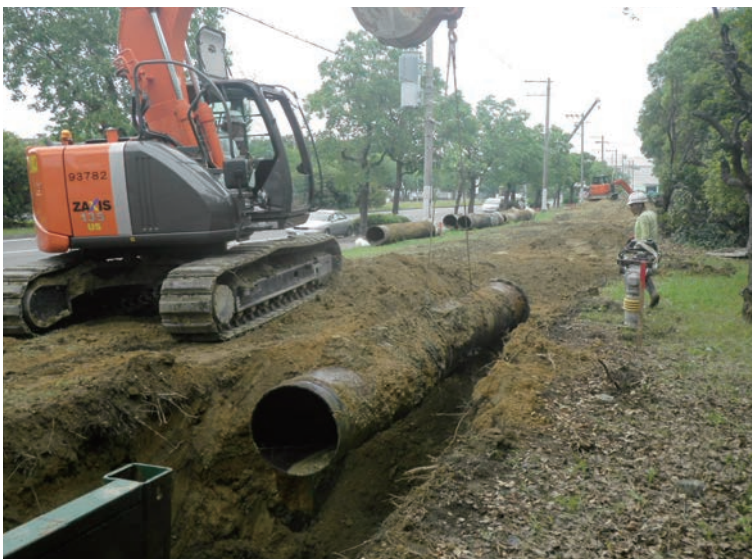
写真5 管撤去状況

しかし、上流側についても漏水の多発する下流側と同様の年数が経過し、海水等の影響を受け脆弱化していることが否めないため、上流側についても撤去することとした。現在は既設管の撤去を施工中である。(写真5)

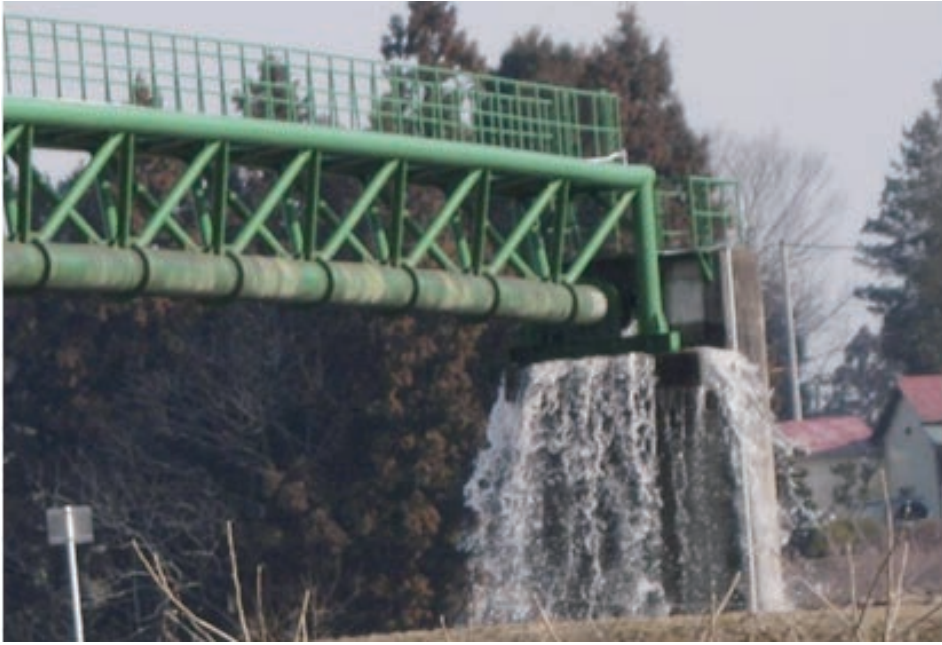
大崎広水 水管橋伸縮管離脱

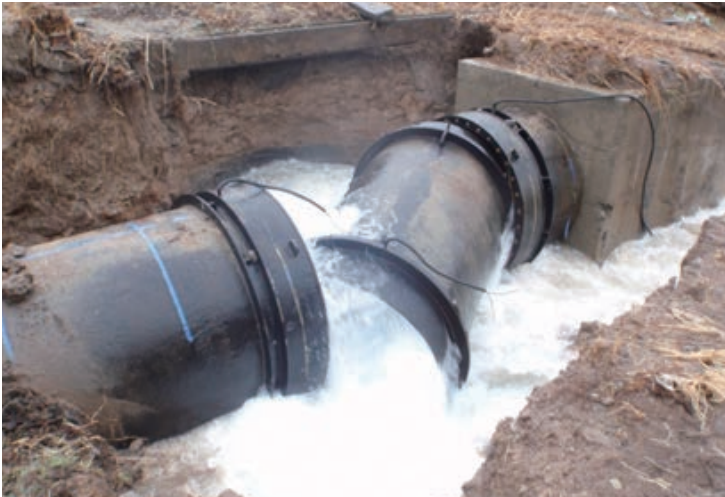
仙南・仙塩広水 伸縮可とう管離脱

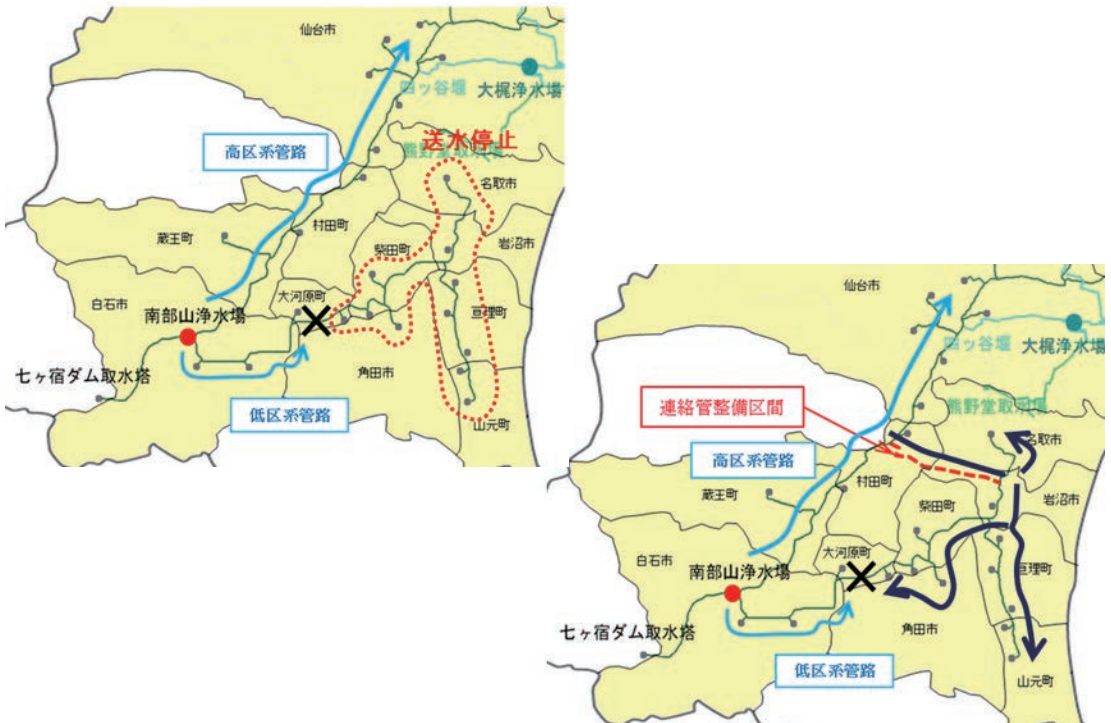
図4 連絡管整備の事業効果

高区・低区連絡管整備の効果としては、低区系管路での漏水事故発生時や、将来行う低区系管路更新時に高区系管路からの送水が可能となるため、低区系管路を断水することなく工事を実施できることがあげられる。

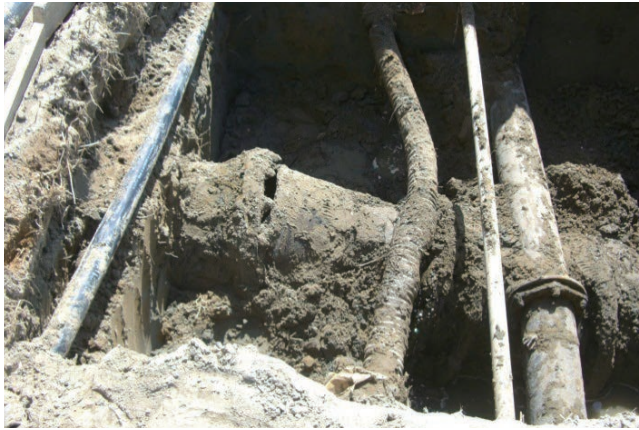
写真1 継手部の離脱状況(鹿嶋市)

管路更新基本計画策定後に東日本大震災が発生し、企業局が管理する管路についても、亀裂の発生や非耐震管の継手部の離脱など、合計130箇所て被災した。継手部の離脱状況を写真1に示す。

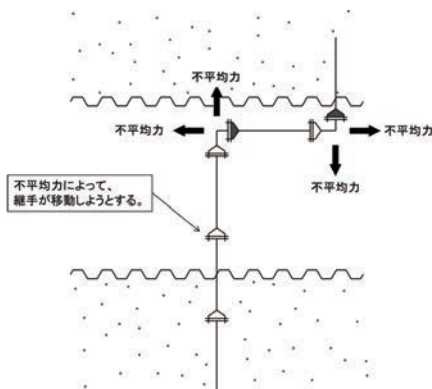
図1 管路にはたらく不平均力
