# 工事現場STORY

## ダクトイル鉄管の腐食と防食について

# 内面エポキシ樹脂粉体塗装の 硫化水素腐食に対する有効性について

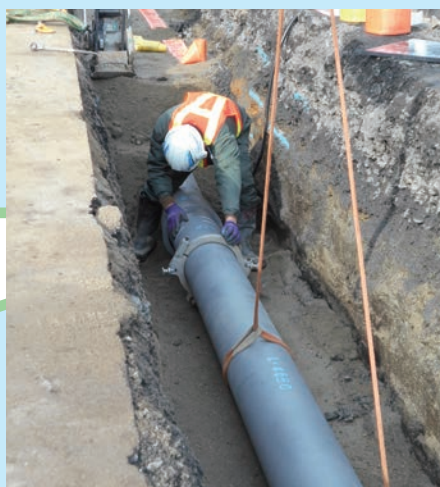
## SCENE1 管の吊り込み

重機を用いて、管の吊り込みを行います。

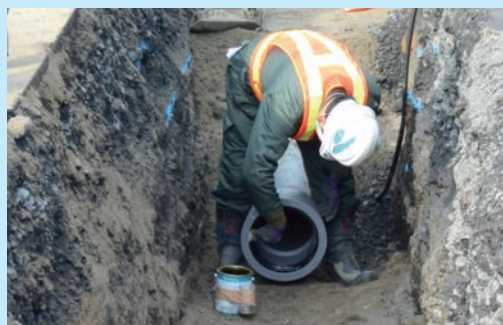
## SCENE2 管の据え付け

管の心出しを行いながら、メーカマークを管頂にして据え付けます。

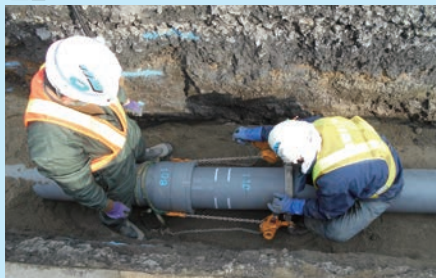
・直管

継手の接合は接合要領書にしたがって行います。

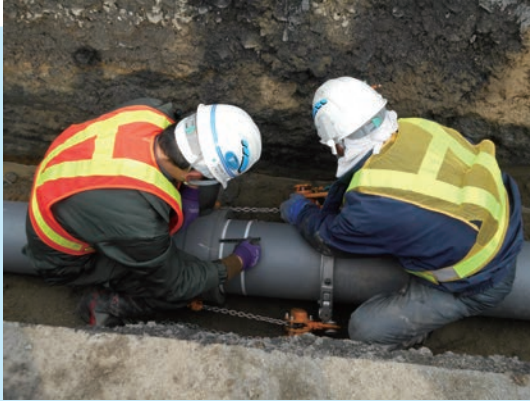
## 農業用水での耐震管の施工

岩手県 中山間地域総合整備事業霞沢地区 GX形 呼び径250
