Technical Report 01

胆振東部地震による 農業用パイプラインの被災と 復旧工法の検討

— 軟弱地盤における鎖構造継手管路の採用 —

国土交通省 北海道開発局
室蘭開発建設部
胆振東部農業開発事業所 所長
小野 尚二

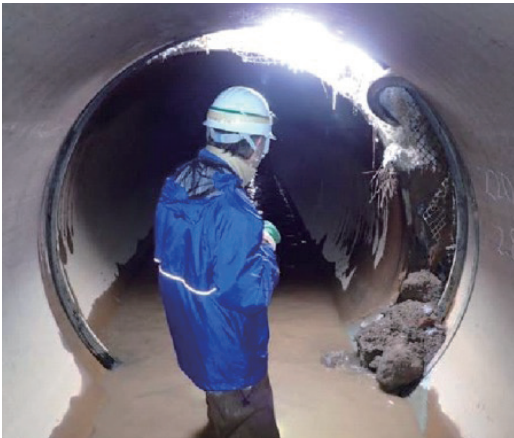
図6 継手の離脱とねじれ

管の継手部では抜け出し方向と圧縮方向の移動だけでなく、ねじれ方向の移動も確認されている。

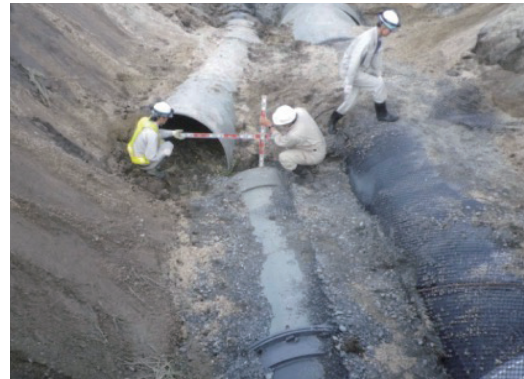
図8 曲管部の移動に伴う管の離脱

これに伴い、曲管に接続する管路継手部の引き抜き抵抗力の弱い箇所でも管の離脱が発生している。管の離脱により管内の残留水が噴出し、ほ場内において17箇所で大穴が空くなど大きな被災につながっている。

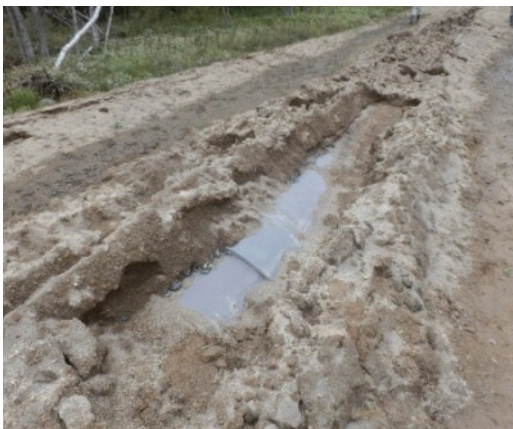
図10 管の浮上

当該区域は、沢地形であり、常時、地下水位が高い区域である。管水路の基礎地盤の緩みと埋戻し材、基礎材の液状化により、管路本体が浮上した。

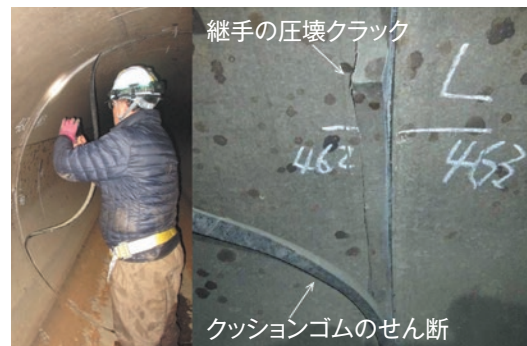
図12 管の圧壊

発生箇所数は、21箇所と少なかった。その内訳は、斜面崩落に起因した管体基礎の流亡によるものが1箇所、基礎地盤が泥岩であり地震動の突き上げにより管底部にクラックがはいったものが10箇所、管継手部において管軸方向（圧縮方向）の動きにより圧壊したものが5箇所（図12）、スラスト力によりFRPM同質曲管が破断したものが3箇所、可とう管の沈下によるものが2箇所となっている。

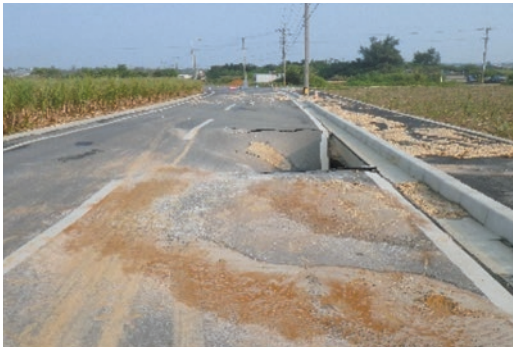
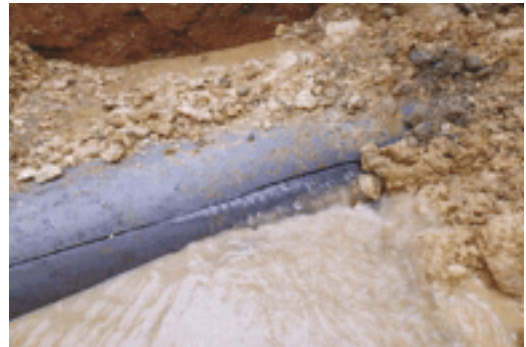
図4 事故例(硬質ポリ塩化ビニル管)

(a) 道路陥没の状況

(b) 管体破損の状況

破損した硬質ポリ塩化ビニル管の破断面観察結果から、疲労破壊の特徴的な変状であるビーチマークと呼ばれる貝殻縞模様が確認され、管の内側から外側へと発達した放射状の模様であったことから、内面から破損に至った可能性が高いと推定された。

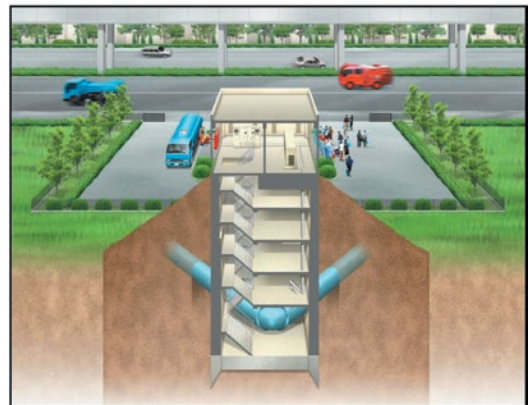
図2 応急給水拠点イメージ図

また、本管路の貯留機能の活用を図るため、立坑等を震災時等の非常時における応急給水拠点として整備した。（図2）

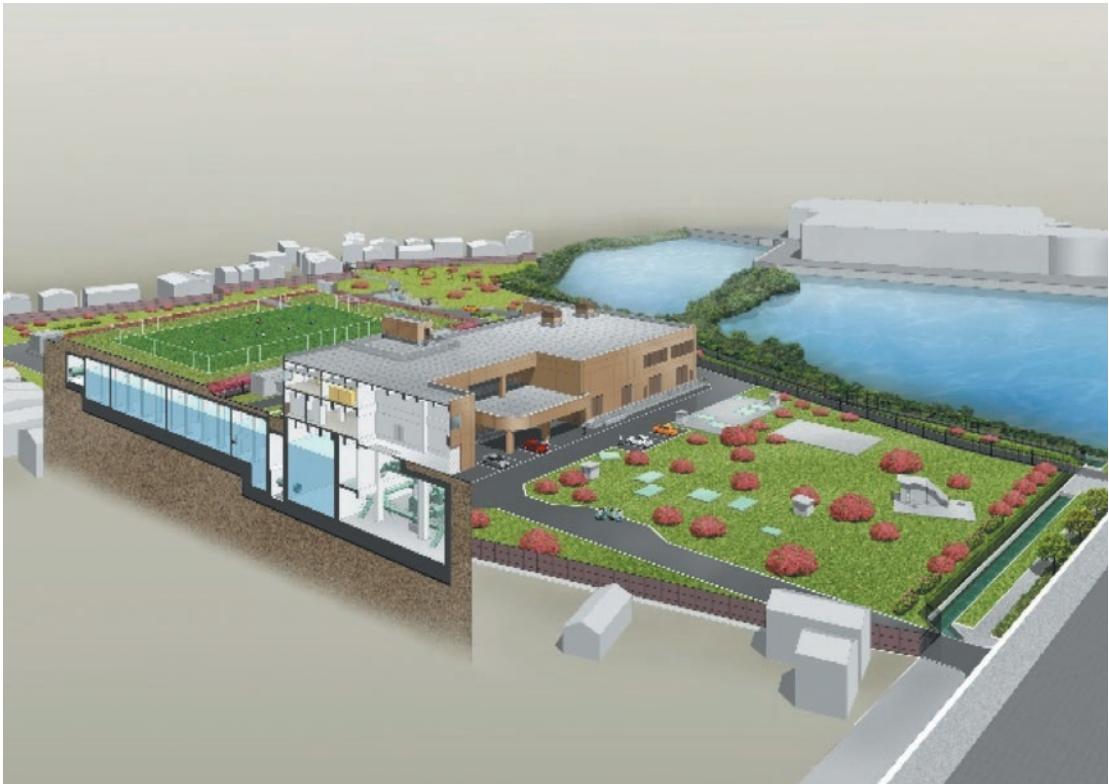
図5 松原ポンプ場完成図

敷地面積は約27,000㎡、浄水池は地下に鉄筋コンクリート造4池(有効容量25,000㎡)、

ポンプ棟は地下2階、地上2階の鉄筋コンクリート造で、ポンプ室は騒音や振動を考慮して地下2階部に設けた。ポンプは合計6台(ただし1台は予備用としてスペースのみ確保)設置し、計画送水量は約370,000㎡/日である。

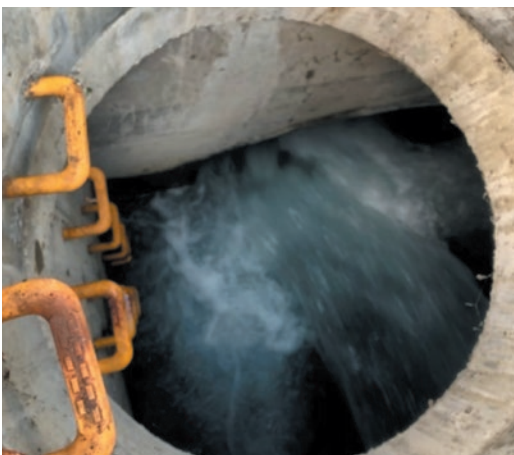
写真1 雨水枡排水状況

の2箇所を実施した。このうち、太井立坑における排水の放流は、立坑から雨水枡を経由し一級河川西除川へ放流した。その放流量は、前年度に実施した放流試験の実績に基づき、事前検討の約半分の2,000~3,000m³/時に設定することにより、排水による周辺住宅へ騒音対策、および、雨水枡での乱流防止対策などの安全面を考慮して実施した。(写真1)

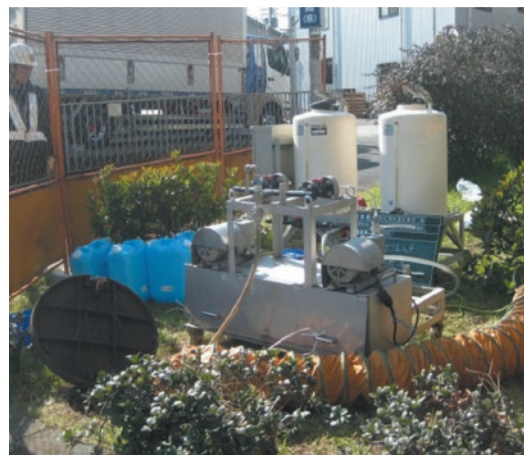
写真2 チオ硫酸ナトリウム水溶液注入装置

排水は河川に放流することから残留塩素により生態系へ悪影響が出ないように中和作業が必要であり、脱塩素処理としてチオ硫酸ナトリウム水溶液を雨水枡で滴下注入した。(写真2)

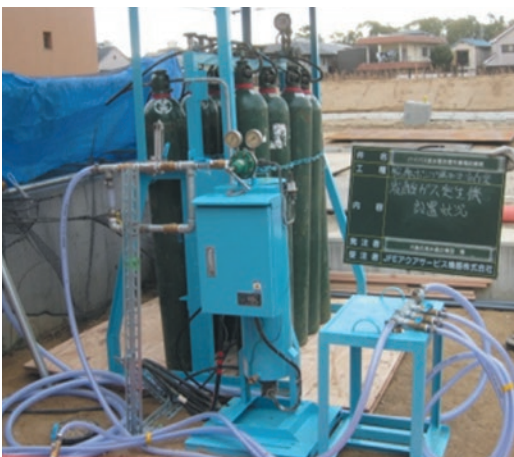
写真3 炭酸ガス注入装置

また、送水管がモルタルライニング鉄管であることに起因し、pH値が約1箇月間で9.5から最大10前後まで上昇した。pH値の対応のため、炭酸ガスを排水管へ直接注入し、8.6以下に低減させた。(写真3)

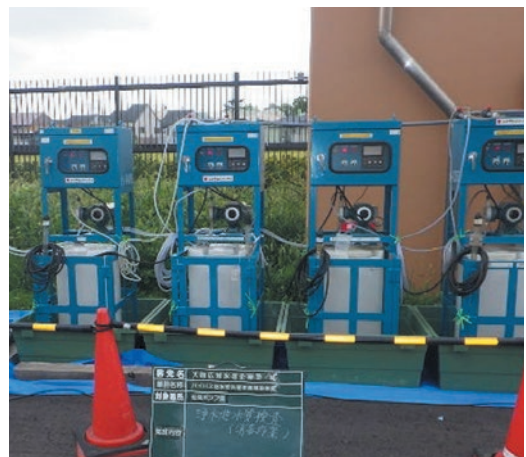
写真4 次亜塩素酸注入装置

水道施設維持管理指針に基づき、水張りをしながら、次亜塩素酸ナトリウムを池に滴下し(写真4)、池内の遊離残留塩素を10mg/Lに保持してから、24時間静置後に5mg/L以上となることを確認した。
