## 白川第3送水管新設事業に係る計画・施工・運用開始について

## 仙台市水道局における基幹管路の新設事例

## 令和2年7月豪雨災害に伴うGX形ダクタイル鉄管を使用した配水本管の復旧について

第109号 ダクタイル鉄管 目次

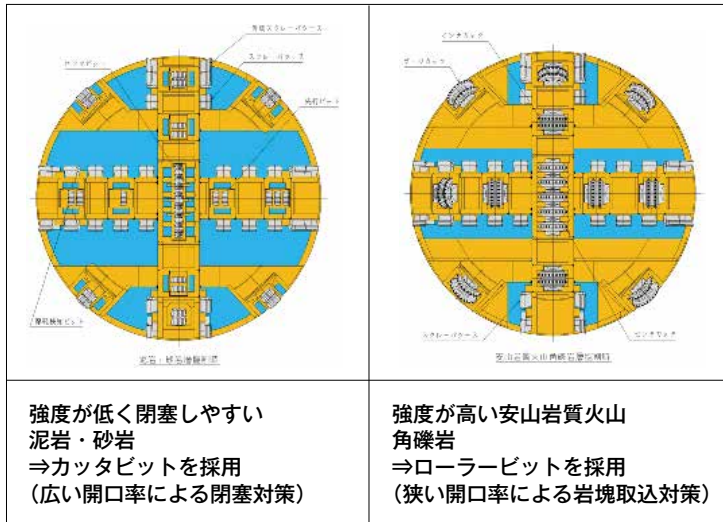
図3 岩質に応じた面板の改造

また、山岳工区は延長が長く、途中で岩質の変化があり、掘進途中で岩質に最適な面板やビットに変更することが必要であった。しかし、山岳部で土破りが深く、中間立坑の設置は不可能であるため、地中で面板を改造して開口率を減少させたほか、シールドマシン内部から土質に適したビットに交換ができるマシンを使用した(図3)。

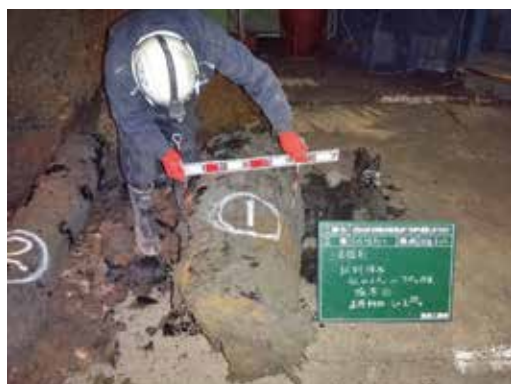
写真6 採取した流木

既存埋設物との離隔を確保した管理設深度を GL-7.6m と設定、GL-8.9m を底盤深度とし立坑掘削を開始したところ、三次掘削の GL-7.0m 付近にて多数の埋もれ木が確認されました。これは施工地点から約 400m 離れた一級河川広瀬川の旧河川域の堆積物である流木とみられ、最大幹径 500mm、L=2.35m 程度、一部は炭化しているものの生木で繊維質の残るものも見受けられました。炭化していなかったのは周辺の地下水位が GL-3m 前後と高く、常に湿潤状態にあったためと推察されます。

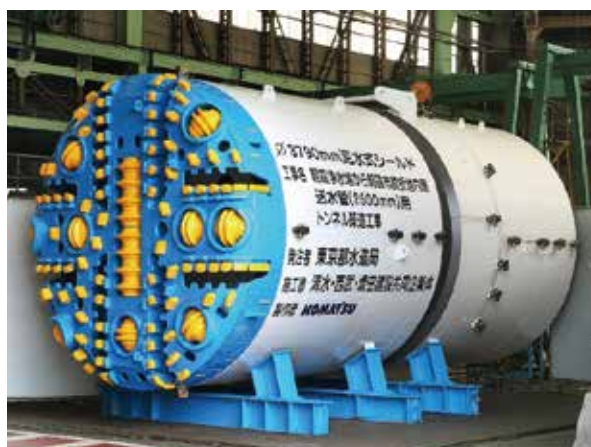
写真1 シールドマシン全景

シールド機は、大深度(土被り約 50m)・高水圧(約 0.4MPa)下であることから、掘進途中でのビット交換が困難な状況下で施工となるため、礫層への対応として、カッターヘッドを面板形とし、側面形状はセミドーム型とし、礫を破碎してから取り込む方式とした。(写真1)

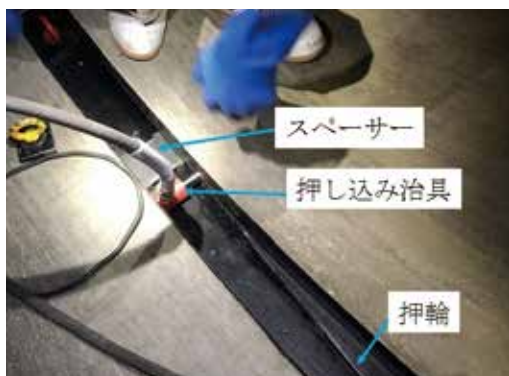
写真5 配管接合状況

US形R方式では、ゴム輪形状の改良により管の寸法公差を吸収できるようになったため、ボルトを用いずとも、一定の長さのスペーサをセットするだけで水密性の確保が可能となった。従来のUS形LS方式ではボルトをトルク管理すること等で水密性を確保していたが、US形R方式では、スペーサが正常にセットされているかの確認のみで水密性の確保が可能となり、施工効率が向上した。(写真5)

加えて、US形LS方式では、ボルトの腐食防止の観点からモルタル充填を行っていたが、ステンレス製のスペーサを用いることでモルタル充填が不要となり、施工効率の向上のみならず、モルタルの剥落等の恐れがなくなるなど維持管理性も向上した。

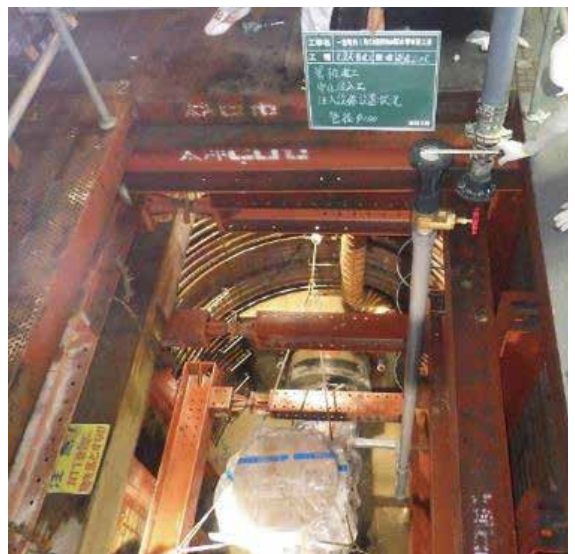
写真 14 中込充填用配管設置状況

さや管と PN 形との隙間の充填はエアミルクを用い、地上の3tトラック車上に設置したスクイズポンプからの圧送で注入を行った。

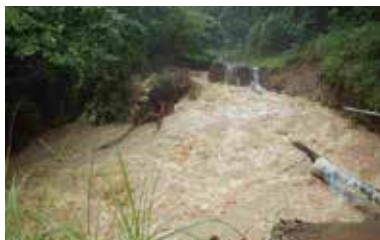
写真1 被害状況(道路崩壊直後)

(旧)岡原村簡易水道施設 第1配水場では、土砂流入により軟水化装置が故障しました。管路については送水管(φ100・HIVP)が破損・流出し、配水本管(φ200・DIP K形)は埋設基礎が被災しました。(写真1・写真2)

この配水本管は配水場近く(図4)の道路が崩壊したため、約20mに渡って河川に転落しました。離脱防止金具は未装着でしたが、継手の離脱はなく、通水機能を保持していました。また転落の際、土中に埋まっていた岩に接触しましたが、管体に大きな損傷などはなく、ダクトイル鉄管の優れた管体強度を実感し、我々は「奇跡のK形」と呼びました。

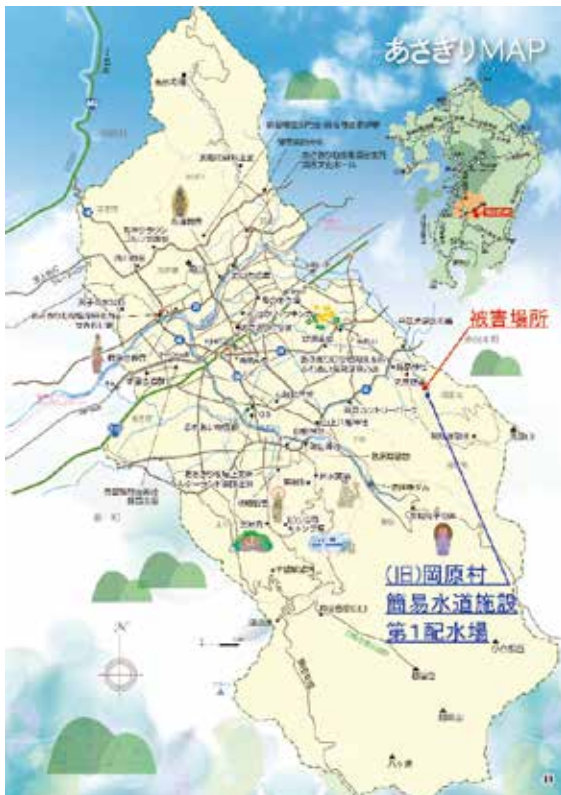
図4 被害場所

なお、現時点では継手の許容胴付間隔や許容曲げ角度を超過している可能性があります。地盤が緩んでいることも考えられ、この状態で放置すれば、今後の降雨により管体および継手への影響(被害)が危惧され、岡原地区の一部への供給が十分に行えない状態となります。さらに、二次災害を引き起こす危険性もあります。
