座談会

「東日本大震災から10年が経過して」 —復興状況とこれからの地震に備えて—

技術レポート

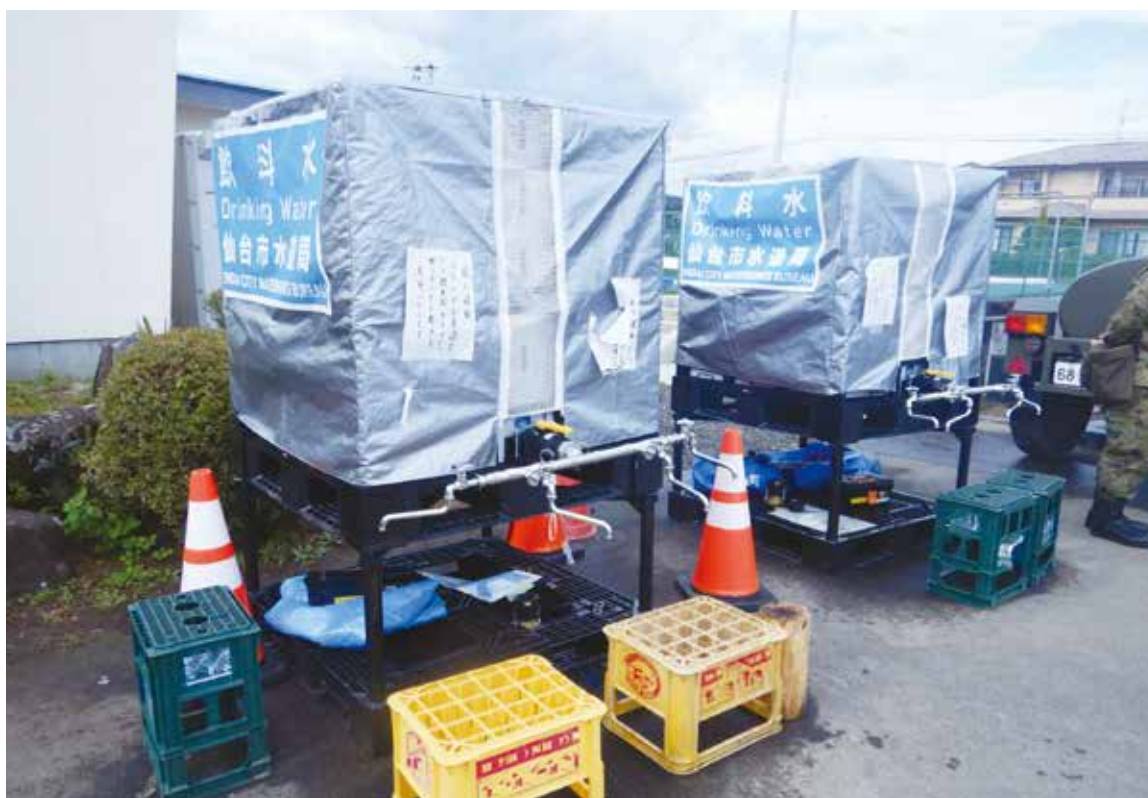
組立式仮設水槽（提供：仙台市）

下では応援隊の全体を把握することは困難な状況でした。また、宿泊場所も災害時には市内の施設と協定を締結していたのですが、宿泊施設も被災したために、水道局庁舎に泊まっていただきました。水道局庁舎には応援隊の方々と水道局職員が宿泊したことで、毛布や断熱マットなどの備蓄物資やトイレトーパーや石鹸などの日用品についても不足する事態となりました。また、被災事業者として給水車の確保には苦労しました。初期段階では、日水協のネットワークによる給水車の要請が困難を極め、仮設水槽（キャンパス水槽）を活用して、避難所などでの給水所を運営しました。仮設水槽は震災時に、大きな有効性が認められたので、事後対策として組み立て式仮設水槽を大幅に追加整備いたしました。この仮設水槽については、本年2月に発生した福島県沖地震で宮城県の山元町の応援

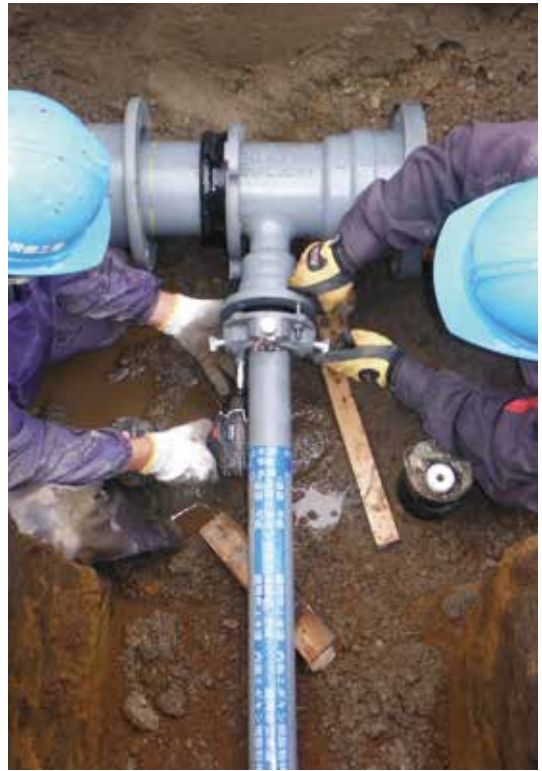
S50形ダクタイル鉄管布設（提供：盛岡市）

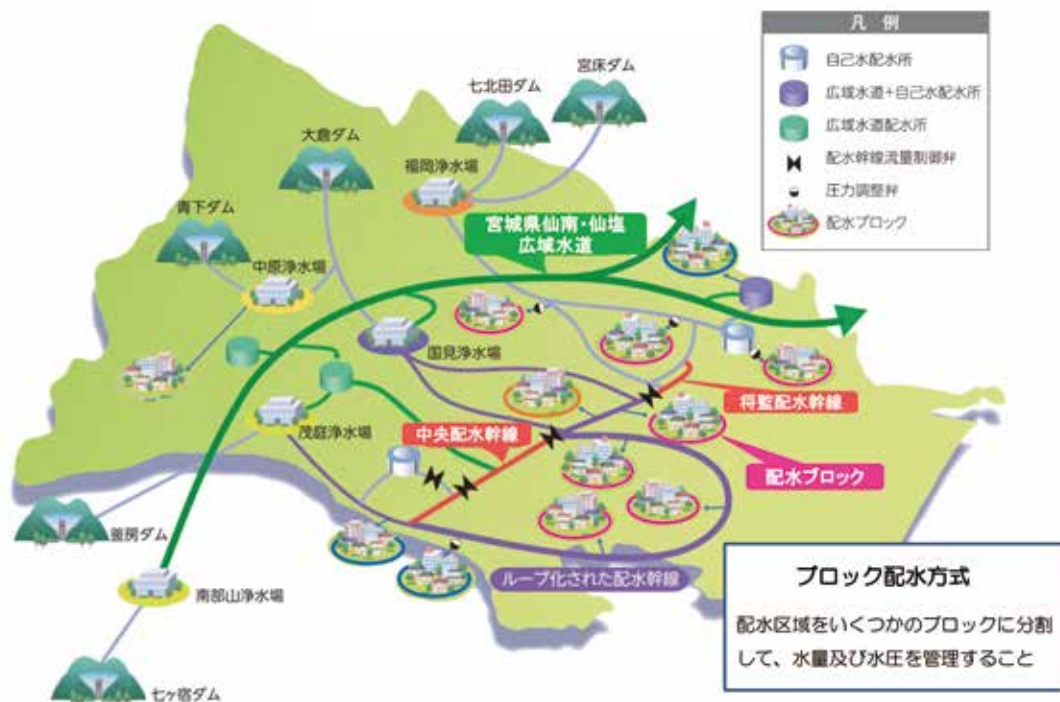
水運用の概要図(仙台市)

本市の特徴として、ブロック配水システムの採用や配水の多系統化といった水運用機能の強化に継続的に取り組み、災害に備えた配水システムを整備しています。災害時には被害区域の早期特定により被害の最小化や早期の復旧、漏水の発見が可能となり、大震災においても大きな効果を発揮しました。現在もこのシステムを効率的・効果的なものとするため継続的に配水区域の現状分析を行い、ブロックの細分化や統廃合を進めています。

つつ、異なる水系間で容易に融通できるバックアップ機能を確保したうえで、施設の適正化を進めています。その一つとして稼働開始から60年を迎えた国見浄水場は更新時期に合わせて、中原浄水場と統合して整備を進める予定としています。

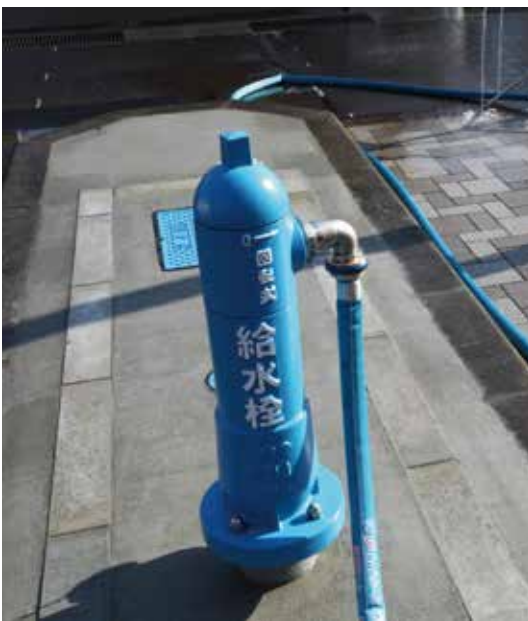
応急給水施設として、「災害時給水栓」の整備を進めています。この給水栓は取扱いや構造をシンプルにすることで、水道局職員のマンパワーに頼ることなく、特別な技術や知識がなくても操作できるものです。市民自らが給水所を開設し運用できるものです。比較的成本もかからず、設置期間も短くて済むことから、早期の拡充を進めることが可能です。平成25年度から指定避難所となる市立の小中高等学校への整備を進めており、令和4年度までに177箇所への設置を終える予定です。震災時は応急給水や復旧の初動に十分な力を注ぐことができず、水道局職員のマンパワーに限界があることも痛感しました。屋外の蛇口を開放してくれた住民や断水地域に自転車で飲料水を運搬してくれた住民など、市民がお互いに助け合う「共助」の力が重要な役割を担うことを改めて認識しました。この経験を踏まえて、仙台市全体としての取り組みでは「公助」を主体とした災害対応から「自助」・「共助」を含めた連携、協働を重視したものへと転換し、これらが相互に結び付いた総合的な防災力の向上を推進しております。

災害時給水栓（提供：仙台市）

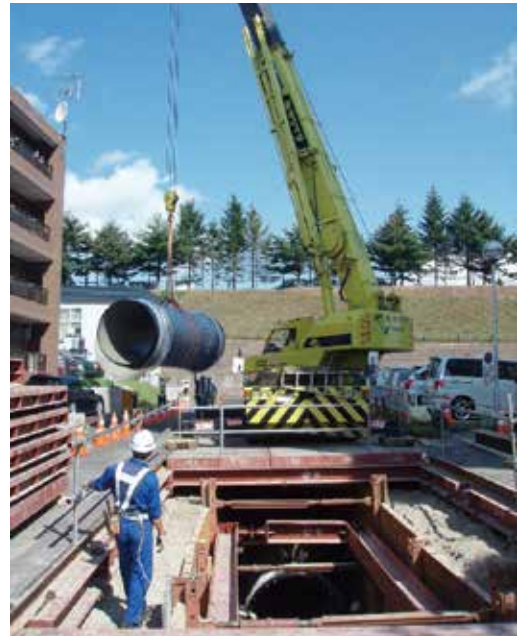
写真2 管吊おろし状況

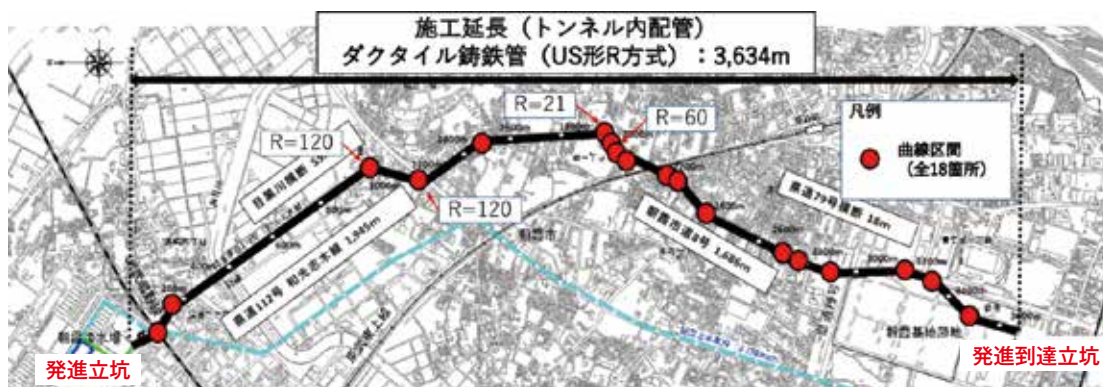
図1 第二朝霞上井草線(仮称)1工区全体図

経過しており、老朽化による漏水事故等が懸念されている。そのため、朝霞上井草線の二系統化によるバックアップ機能を確保し、給水安定性の向上を図るために、第二朝霞上井草線(仮称)として、送水管整備を2015年(平成27年)度から進めている。

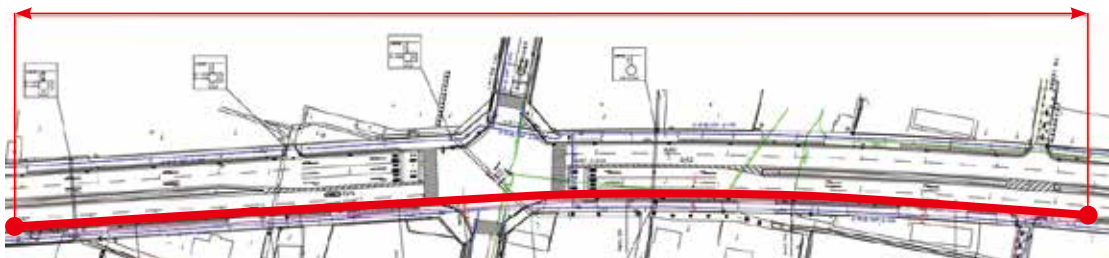
PN形ダクタイル鉄管φ800mm L=326m

図3 PIP区間平面図

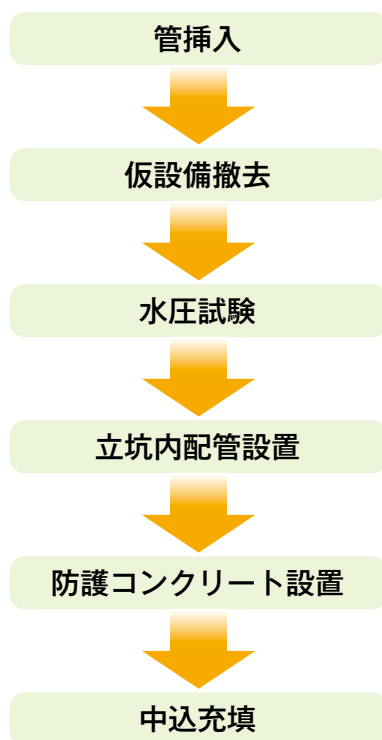
開削区間も含めた当初工期は、令和元年6月27日から令和2年3月27日までで、図5に二次覆工工程を示す。

図5 二次覆工工程

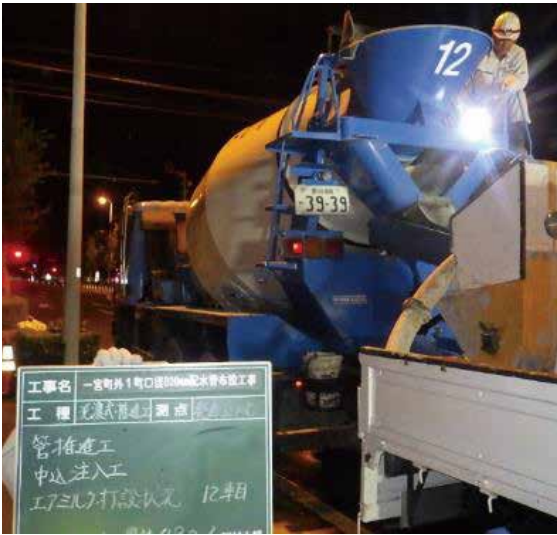
さや管と PN 形との隙間の充填はエアミルクを用い、地上の3tトラック車上に設置したスクイズポンプからの圧送で注入を行った。

写真 15 中込充填状況 1(ミキサー車側)

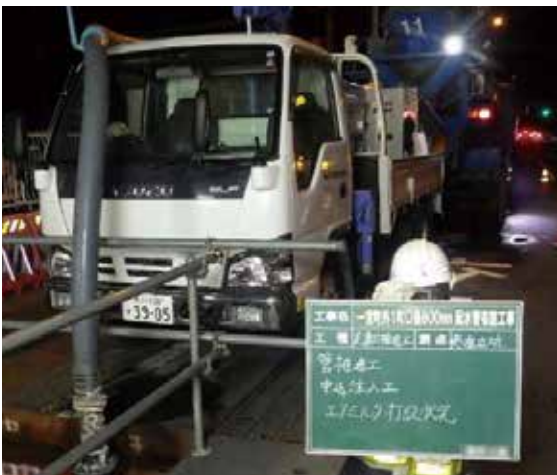
写真 16 中込充填状況 2(3tトラック側)
