Technical Report

泥炭性軟弱地盤におけるダクタイル鉄管の適用事例

ダクタイル鋳鉄管の各種内外面塗装埋設実験～長期耐久性の検証～

第112号 ダクタイル鉄管 目次

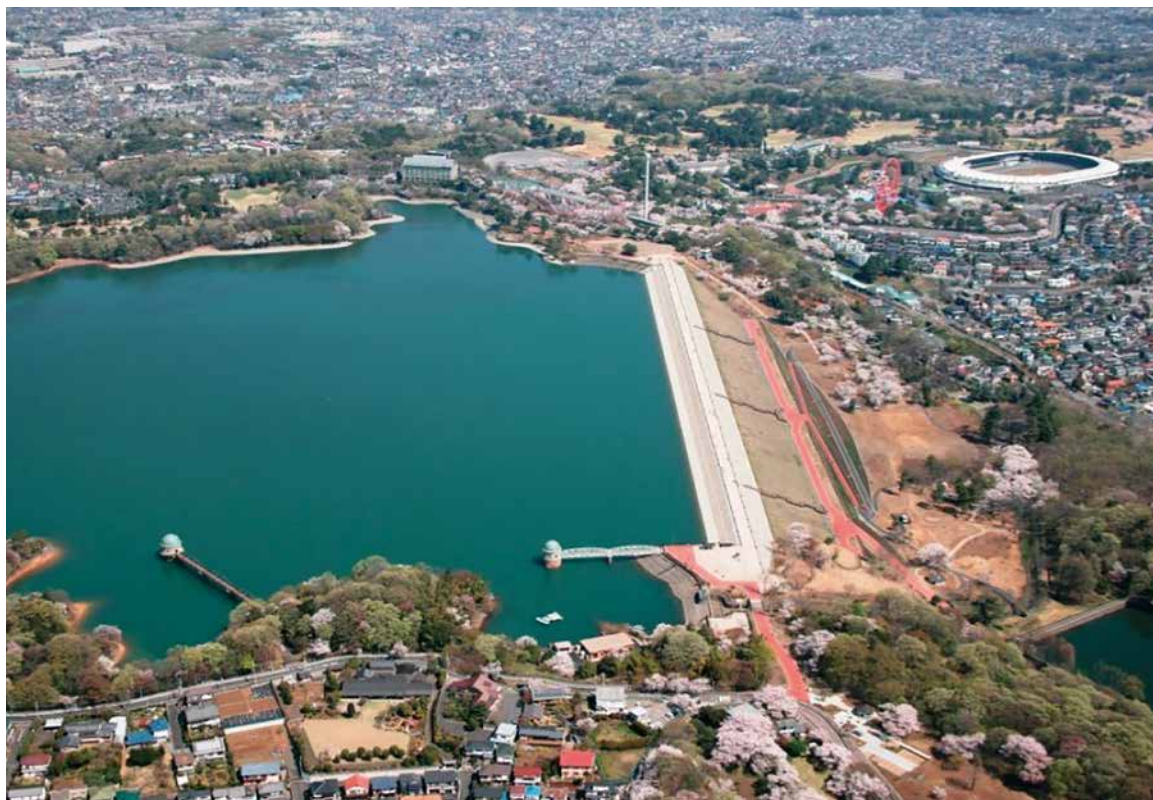
【写真：堤体強化工事を実施した村山下貯水池】

次に水道施設の耐震化の概要についてご説明します。まず、最上流の水道施設にあたる貯水施設については、狭山湖、多摩湖として親しまれている「山口貯水池」及び「村山下貯水池」の堤体強化工事を実施しました。これは、阪神・淡路大震災を契機に、堤体の耐震解析を実施した結果、堤頂部が沈下する等の損傷を受ける可能性が判明したためです。

両貯水池は、堤体直下に市街地が近接していることもあり、震災時に重要となる原水の確保と二次災害防止の観点から、堤体下流部に強化盛土を施工するなど、アースフィルダムの耐震性強化という前例の少ない大規模な工事を行いました。こうして、平成14年度に山口貯水池、平成20年度に村山下貯水池の堤体強化が完了しています。現在は、もうひとつの村山上貯水池についても、同様の堤体強化工事を実施中です。

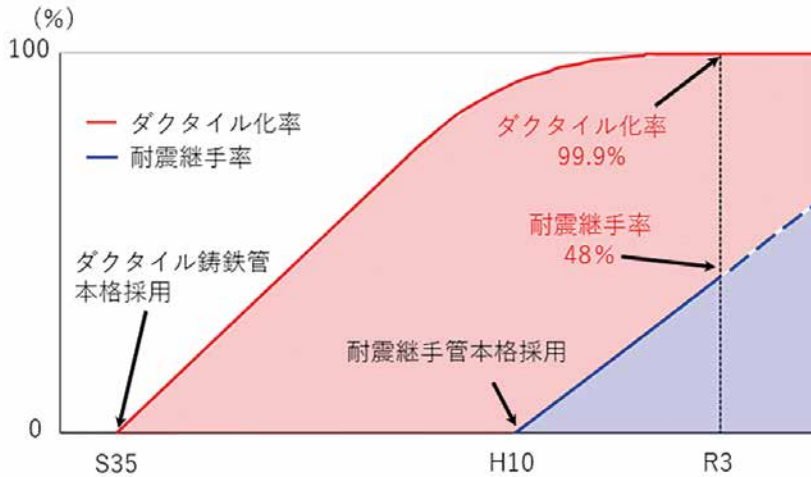
【図：ダクティライズ率と耐震継手率】

こうした取組の結果、令和3年度末現在、当局が管理する配水管の総延長、約27,000kmにおける耐震継手管の割合は48%となっています。

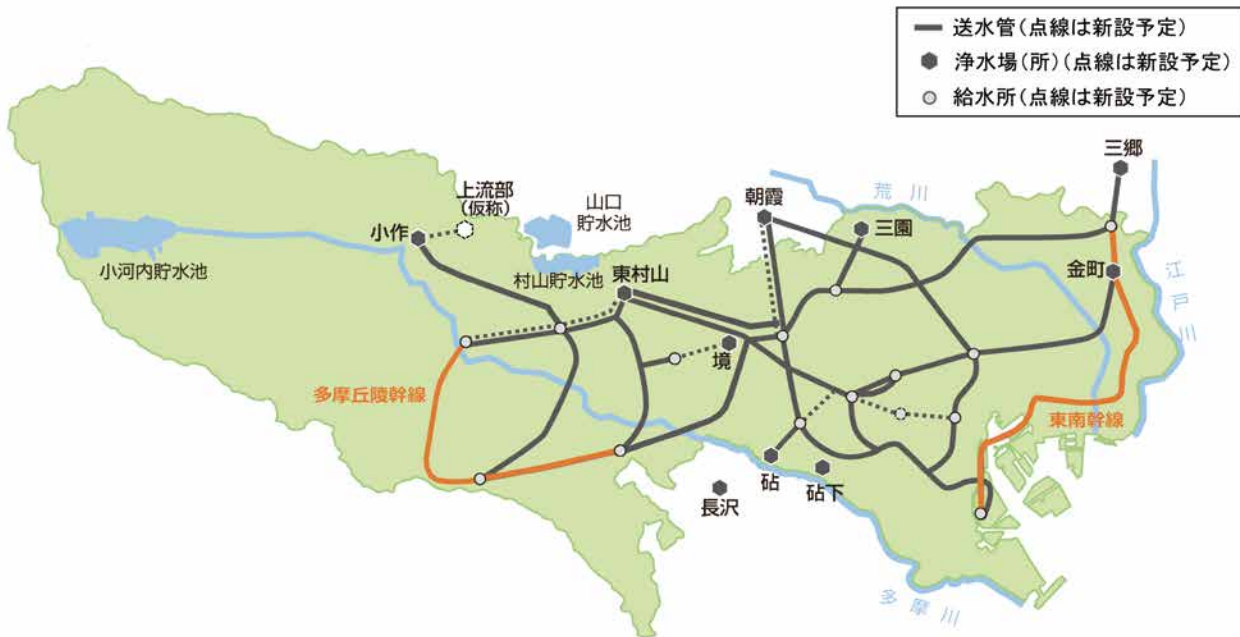
【図：送水管ネットワーク】

これまでの大規模幹線整備の例としては、葛飾区の水元給水所から金町浄水場を経由し、区部東部を外周し、東京湾をシールドトンネルで横断して、大田区の東海給水所に至る延長約38kmの東南幹線があります。また、多摩地区では、昭島市の拝島給水所から多摩市の聖ヶ丘給水所までの多摩地区西南部を外周する延長約33kmの多摩丘陵幹線などの送水管を整備し、広域的な送水管ネットワークを形成しております。

東南幹線は主に口径1800mmから口径2600mmの管路から構成され、昭和49年から平成23年まで、多摩丘陵幹線は主に口径1500mmの管路から構成され、平成9年から平成27年まで、途中、工事を行っていない期間もありましたが、長い歳月をかけ整備していきました。管種については、両者とも9割以上がダクタイル鉄管
